COMUNE DI CASTELLARANO

DISSESTO MORASCHINI – AUTIN

Analisi stato attività dissesto e proposta di perimetrazione
aggiornata

RELAZIONE TECNICA GEOLOGICA

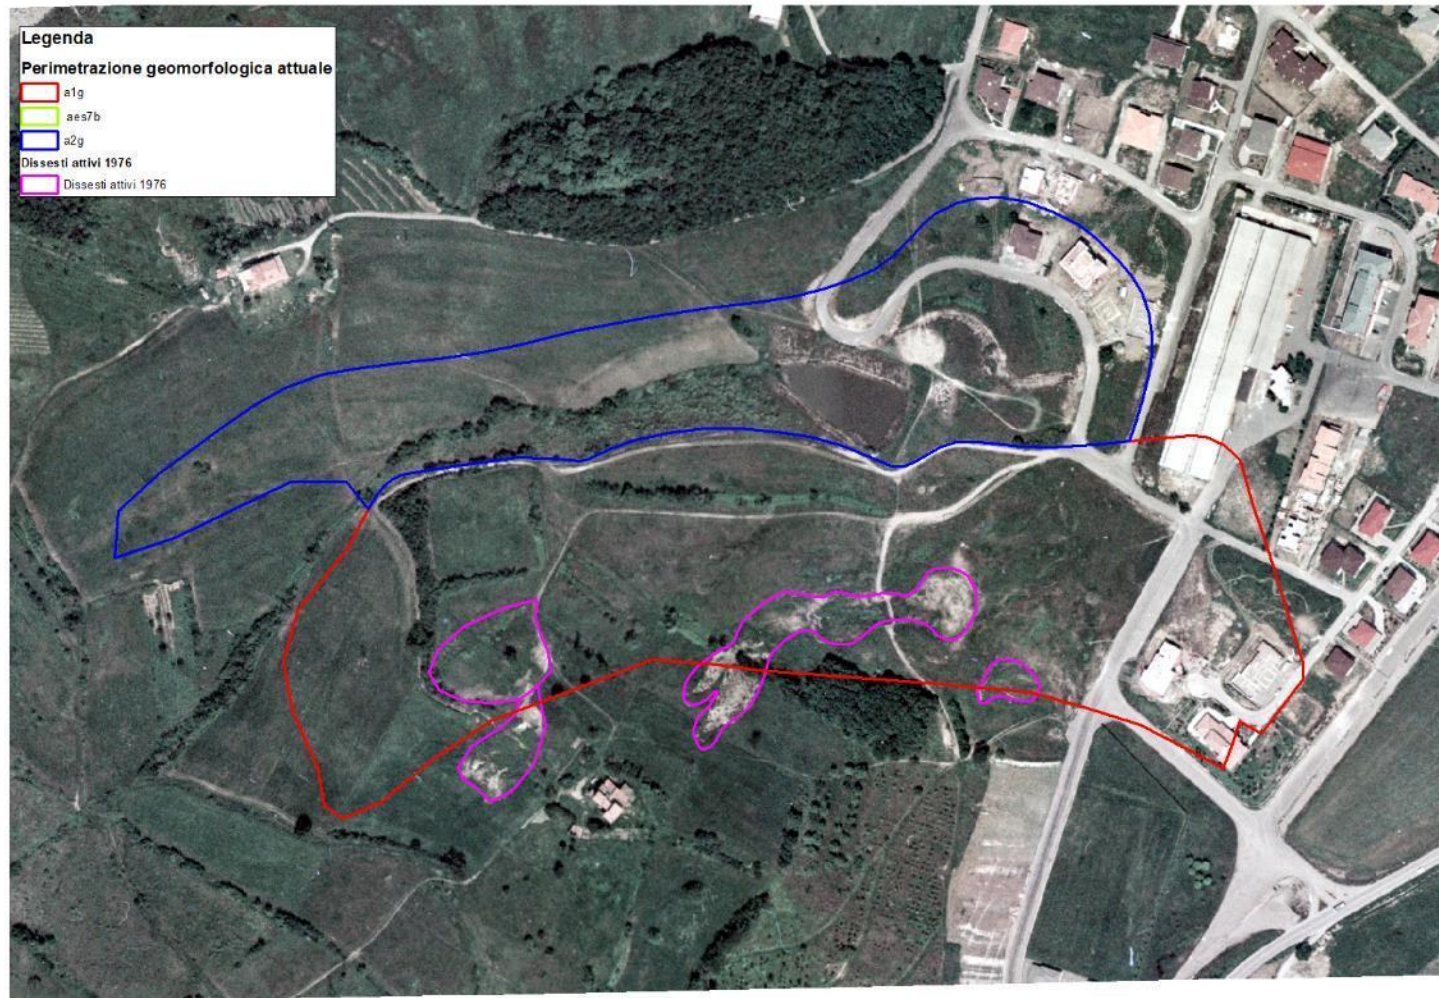
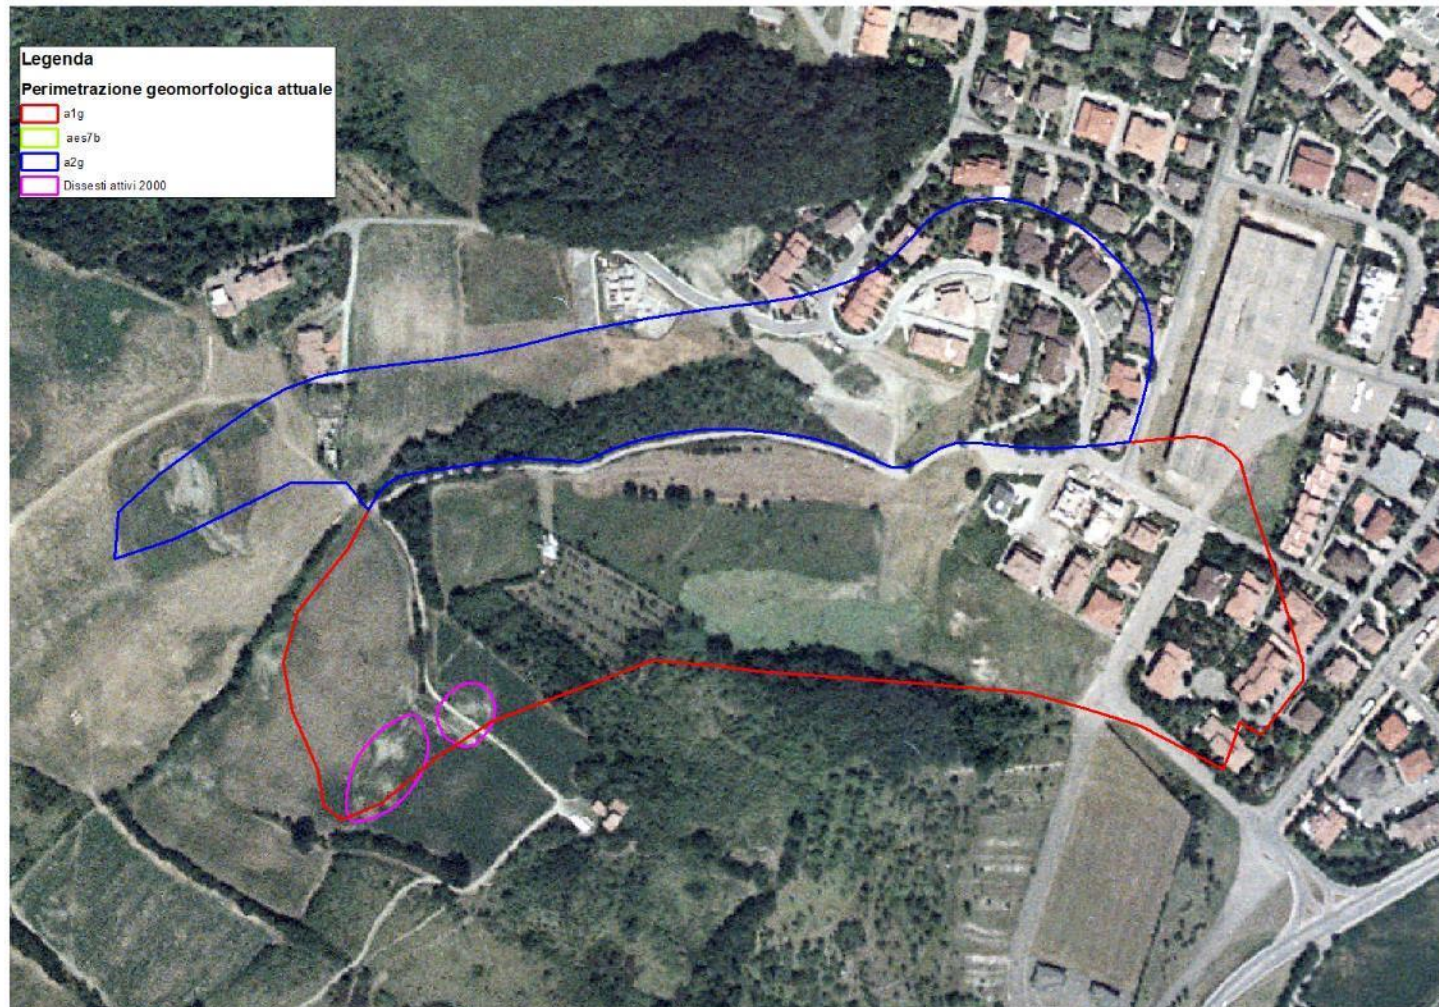
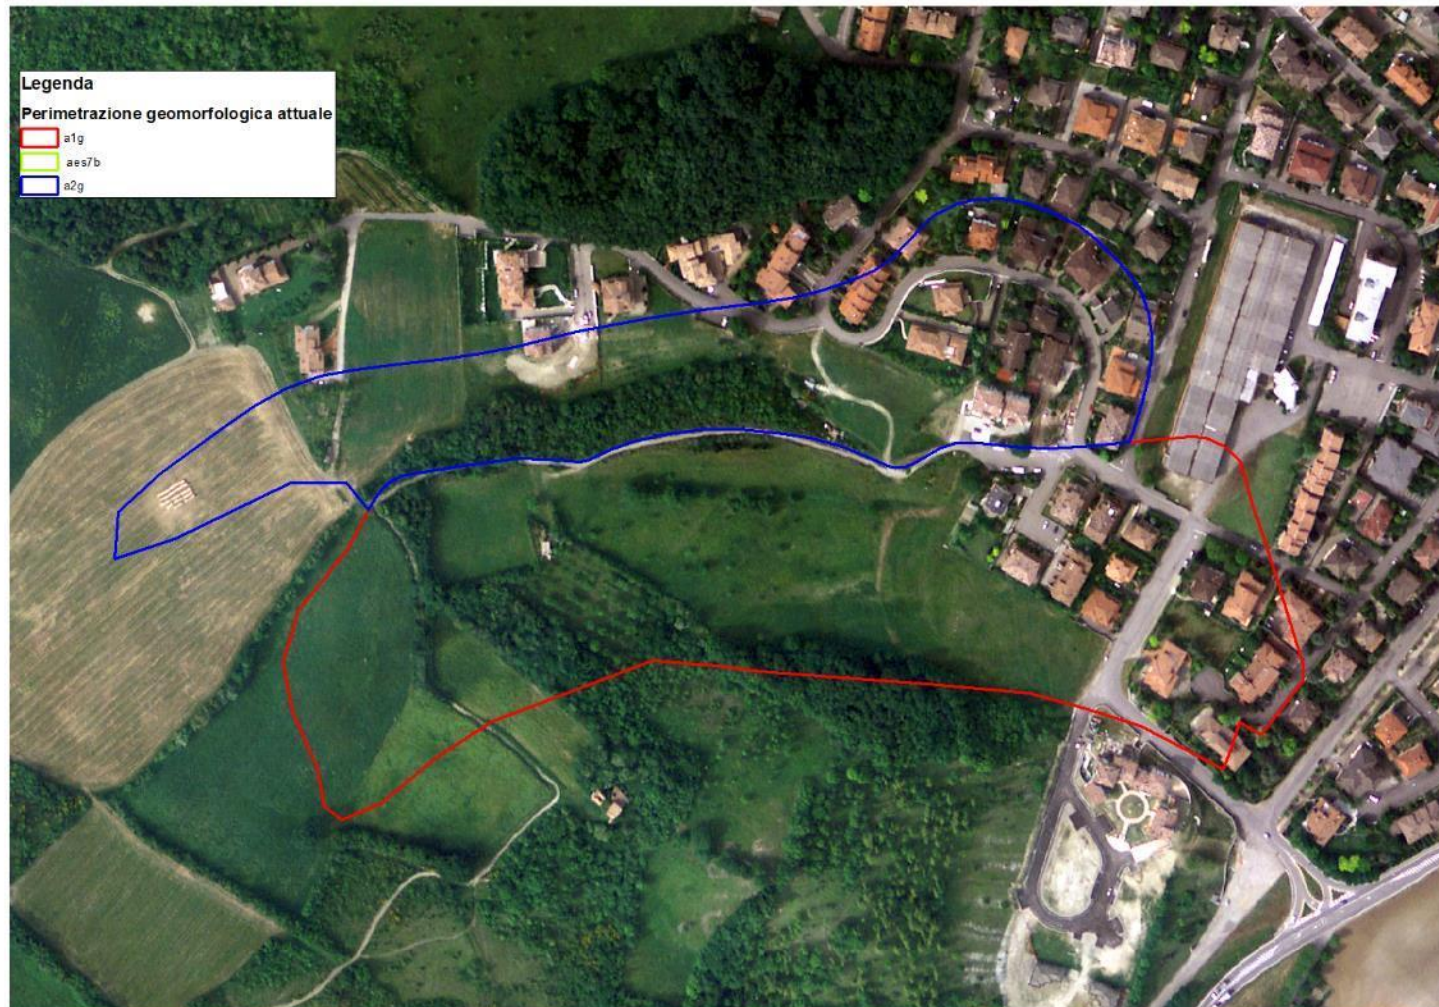
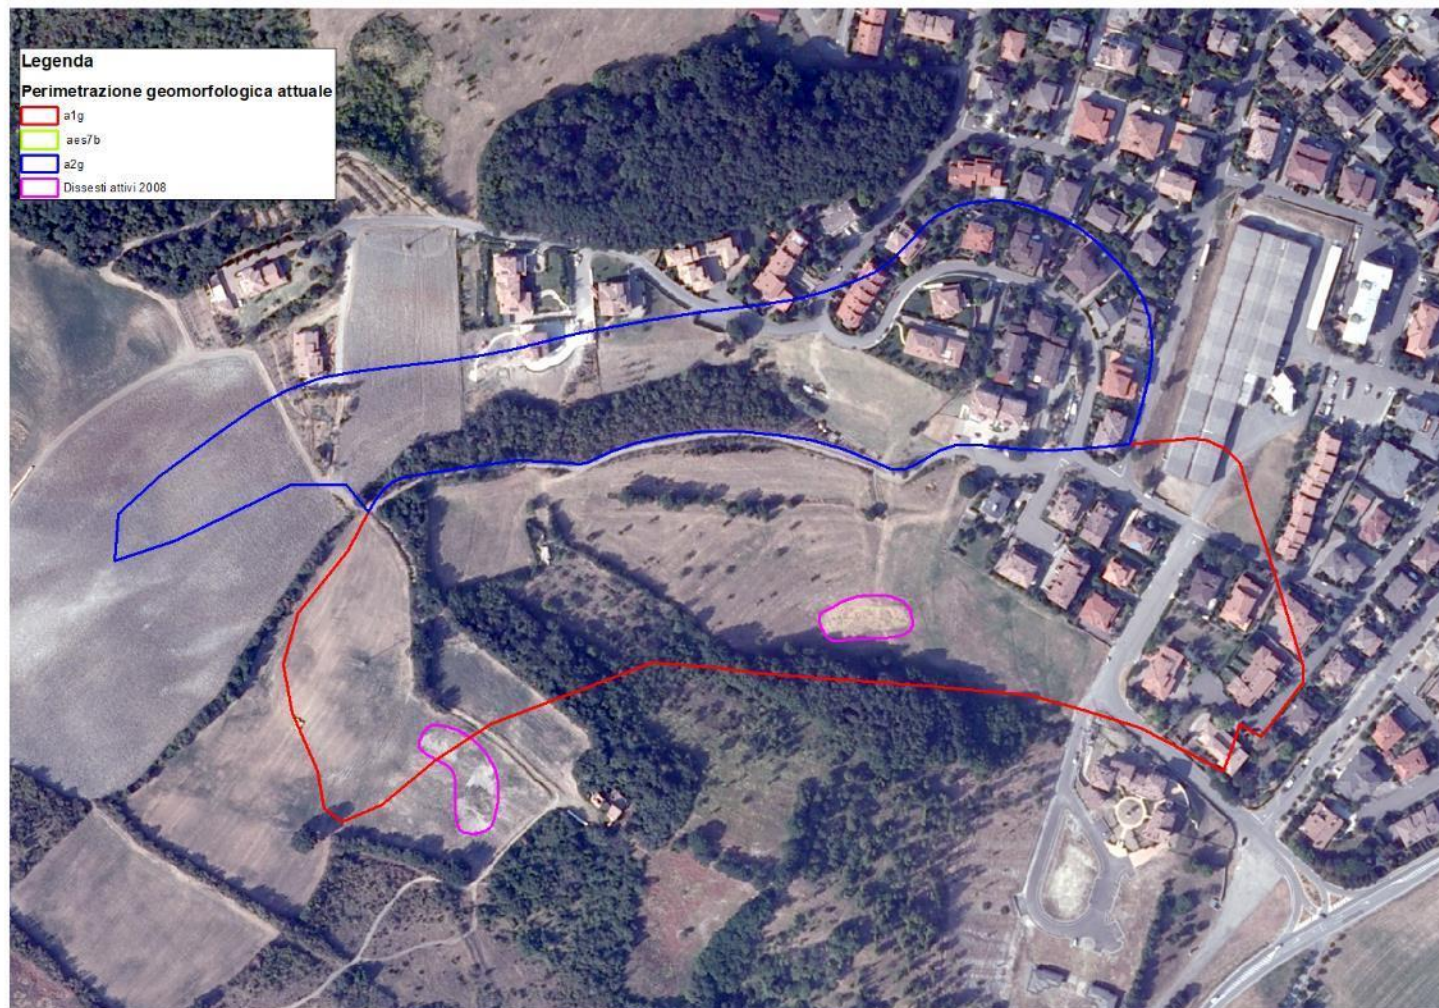
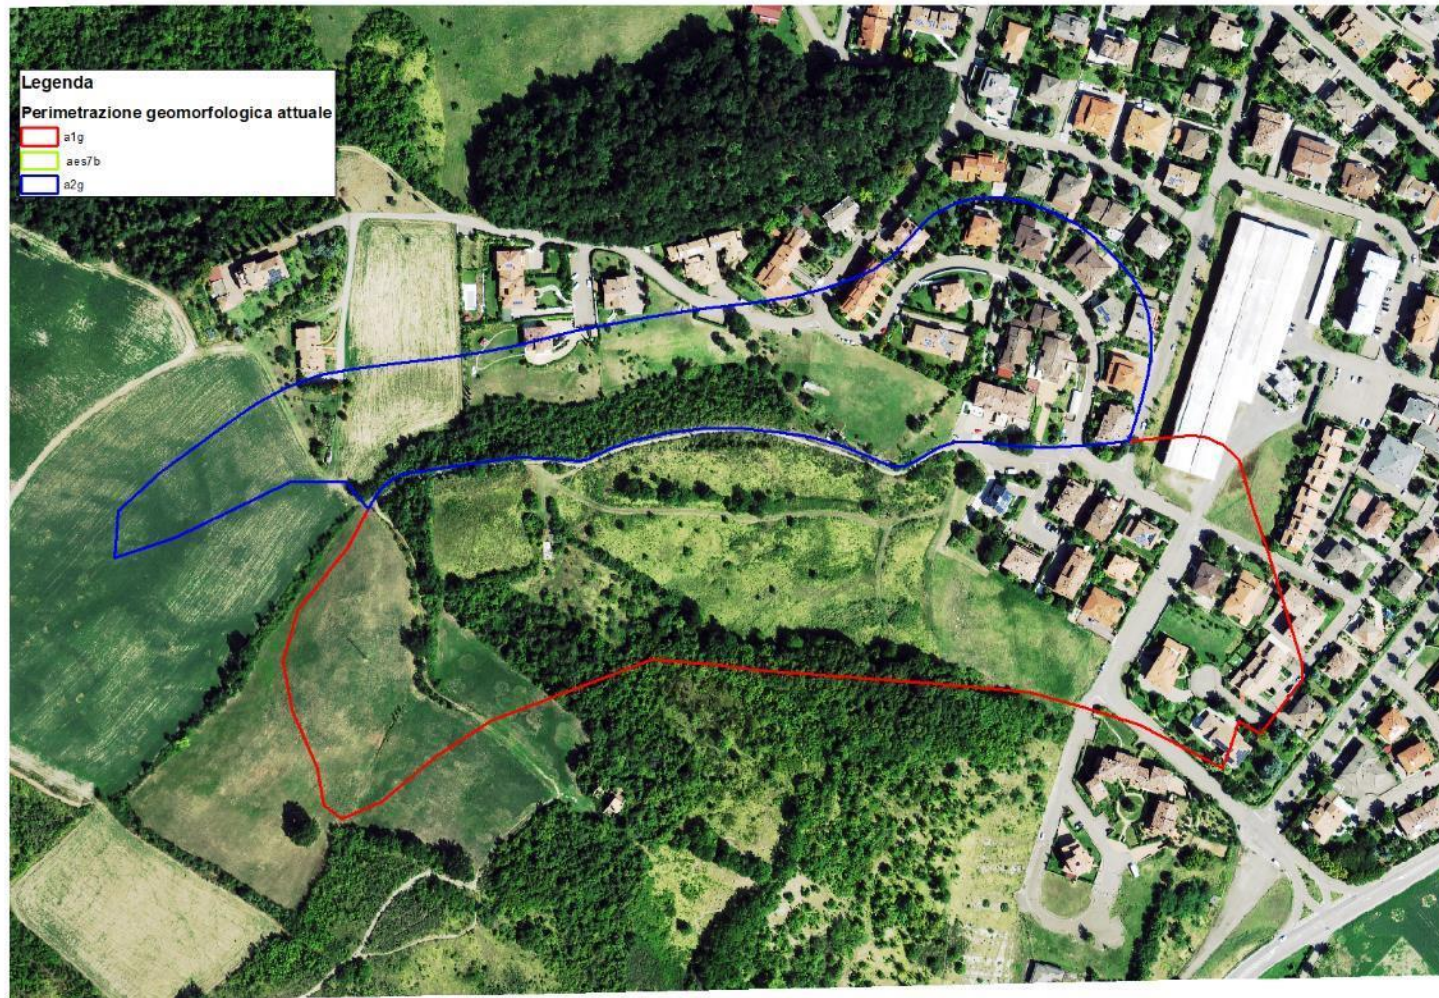
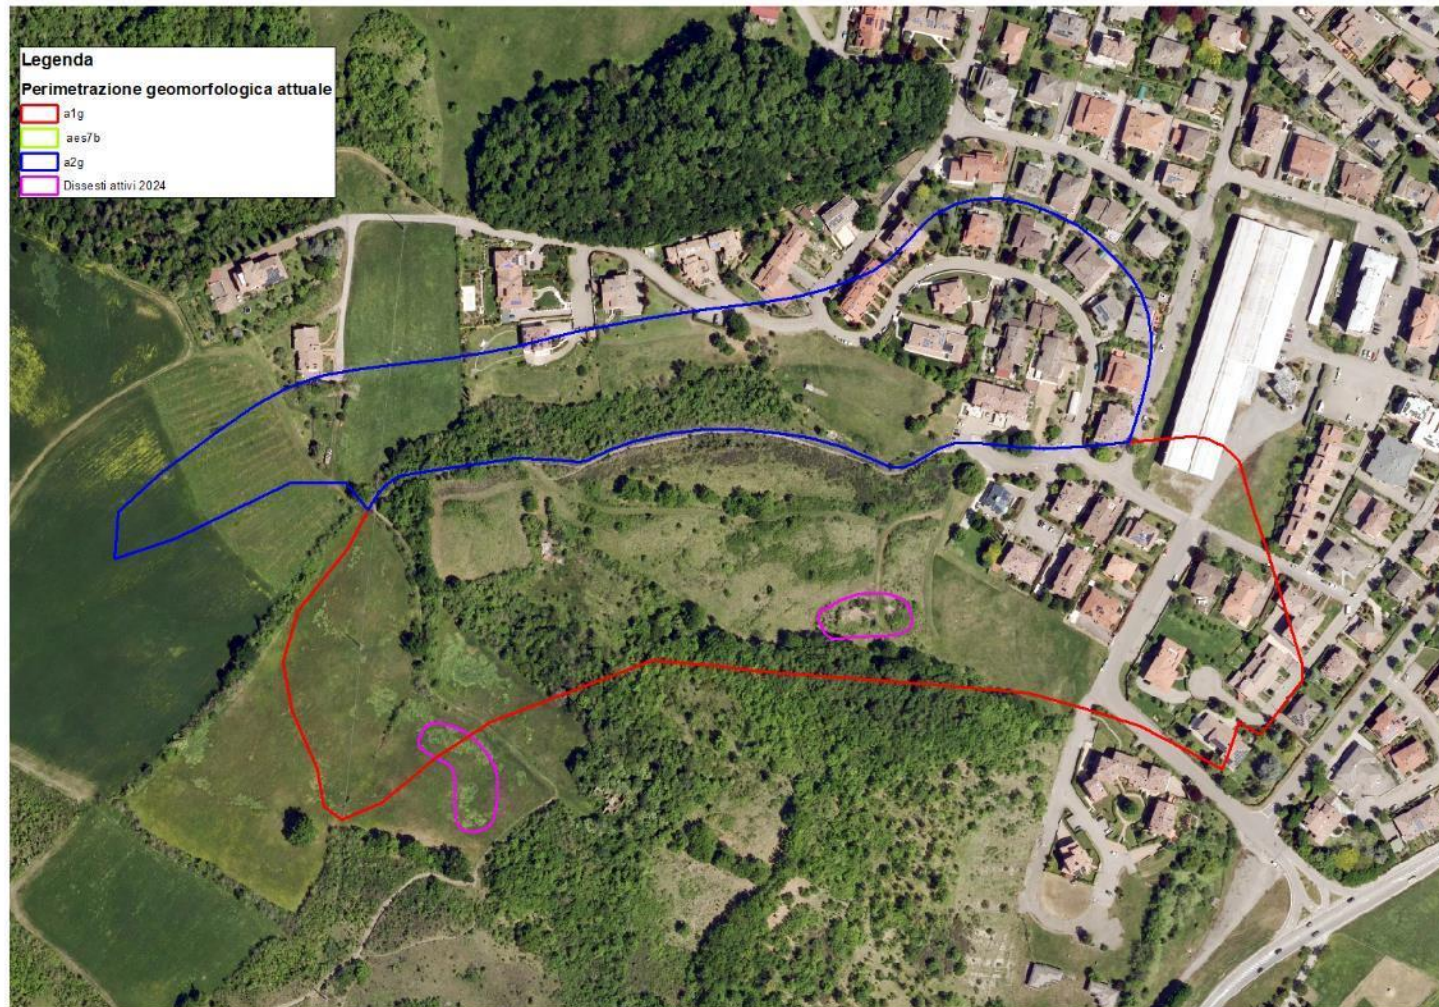
- **ANNO 1976** in corrispondenza del corpo di frana a1g si riscontrano varie morfologie riconducibili a dissesti attivi. Questi dissesti occupano principalmente il settore di monte del fenomeno. Di sostanziale estensione si osserva un esteso fenomeno di frana discendente dal versante posto in direzione sud rispetto al corpo di a1g, non raggiungendo al piede per poco l'area attualmente edificata. I restanti settori dei corpi a1g e a2g si mostrano in assetto stabile, senza evidenze di morfologie tali da denotare particolari riattivazioni dei dissesti. In corrispondenza del settore centrale del corpo a2g è possibile constatare la presenza di un lago artificiale, molto probabilmente creato dallo sbarramento antropico dell'impluvio che scorre in asse al fenomeno a2g così come cartografato;

- **ANNO 2000** il fotogramma non mostra particolari evidenze di dissesto diffuso. I fenomeni di dissesto osservati nel fotogramma precedente sembrano obliterati da una coltre vegetale superficiale. Si nota sostanzialmente un'evoluzione del dissesto solamente in corrispondenza del settore di monte del fenomeno a1g. In corrispondenza di questo è possibile apprezzare una crescita progressiva di elementi vegetali (alberi), segno di un evidente stabilità del primo suolo. In particolare, si nota la presenza di un tratto di versante interessato dalla presenza di colture a filari (alberi da frutto o vigneti);

- **ANNO 2006** l'analisi della fotografia mostra chiaramente una condizione di generale stabilità dell'area. I settori boscati risultano più estesi rispetto al fotogramma precedente. Il lago osservato nell'ortofoto del 1976 non risulta più individuabile, segno di un possibile abbandono dell'invaso;

- **ANNO 2008** nel fotogramma emergono nuovamente forme di dissesto in corrispondenza dei settori già segnalati nel fotogramma del 1976 indicando una parziale riattivazione delle forme osservate. La riattivazione appare comunque in forma minore in termini di estensione;

- **ANNO 2024** nel fotogramma appaiono nuovamente indizi di riattivazione dei dissesti già identificati nell'anno 1976 e 2008. Al netto di queste limitate forme di dissesto, la condizione di stabilità dei poligoni a1g e a2g appare sostanzialmente immutata.

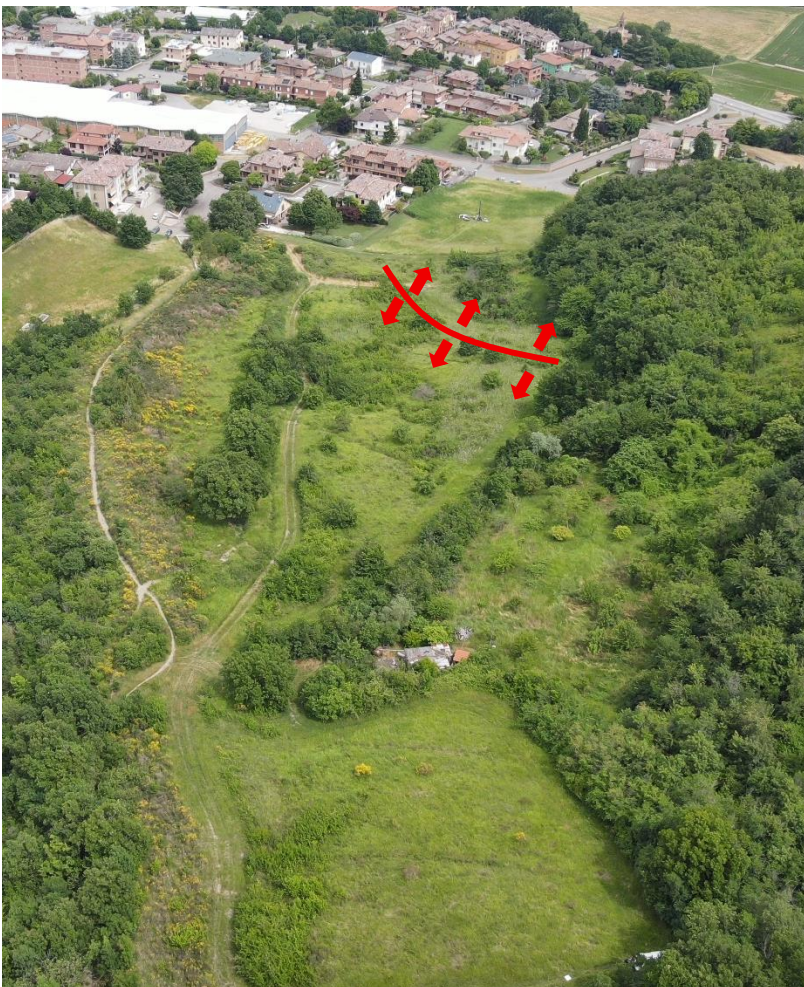
L'elemento primario di natura morfologica che può sostanzialmente modificare lo scenario del poligono a1g è rappresentato dalla presenza di una morfologia tipo "cresta" che risulta collocata nel settore centrale del corpo di frana censito, interrompendolo quasi trasversalmente. Questa evidenza porta a concludere che in quel tratto il substrato risulti sub-affiorante.

[Figura n. 21 – Individuazione della morfologia tipo "cresta" che indicherebbe la presenza di substrato sub-affiorante]

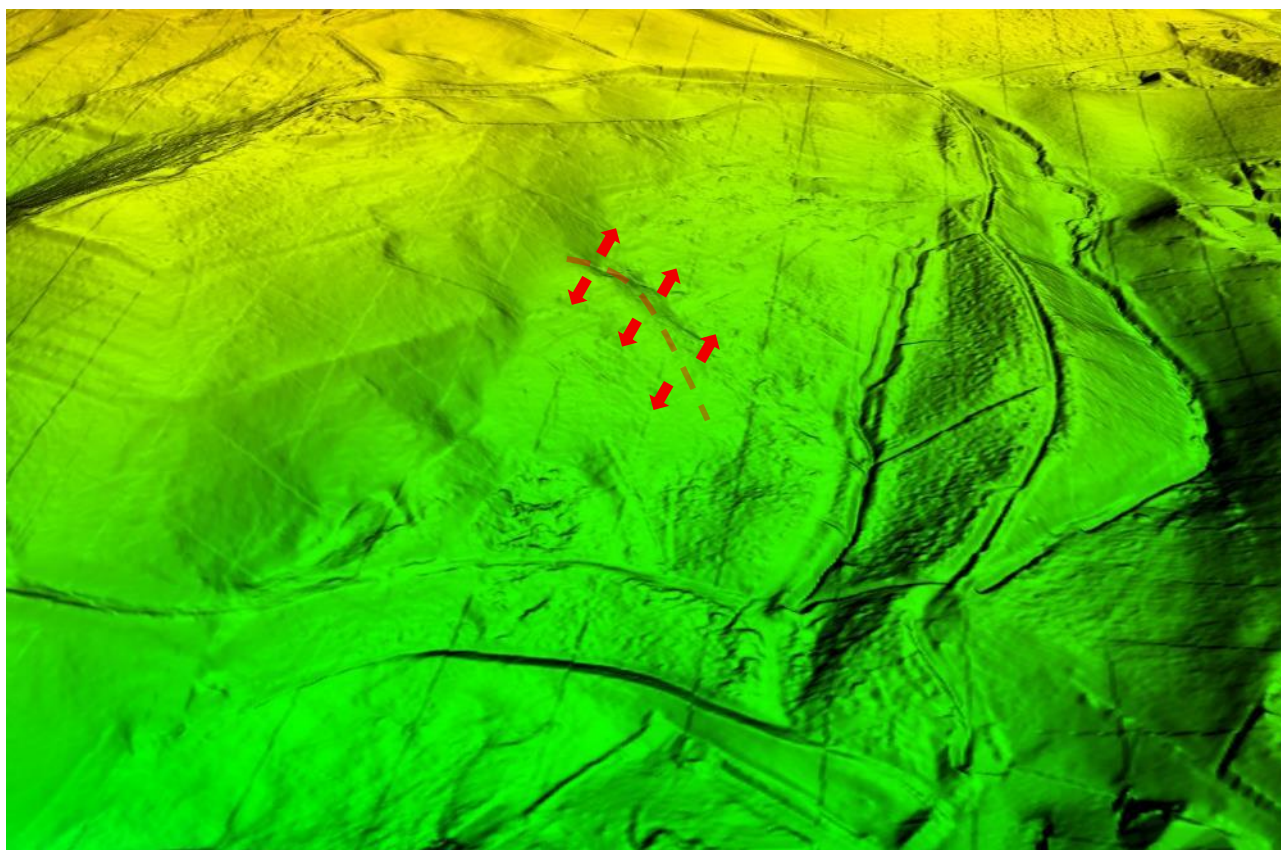
[Figura n. 22 – Individuazione della morfologia tipo “cresta” che indicherebbe la presenza di substrato sub-affiorante – Modello digitale di elevazione]

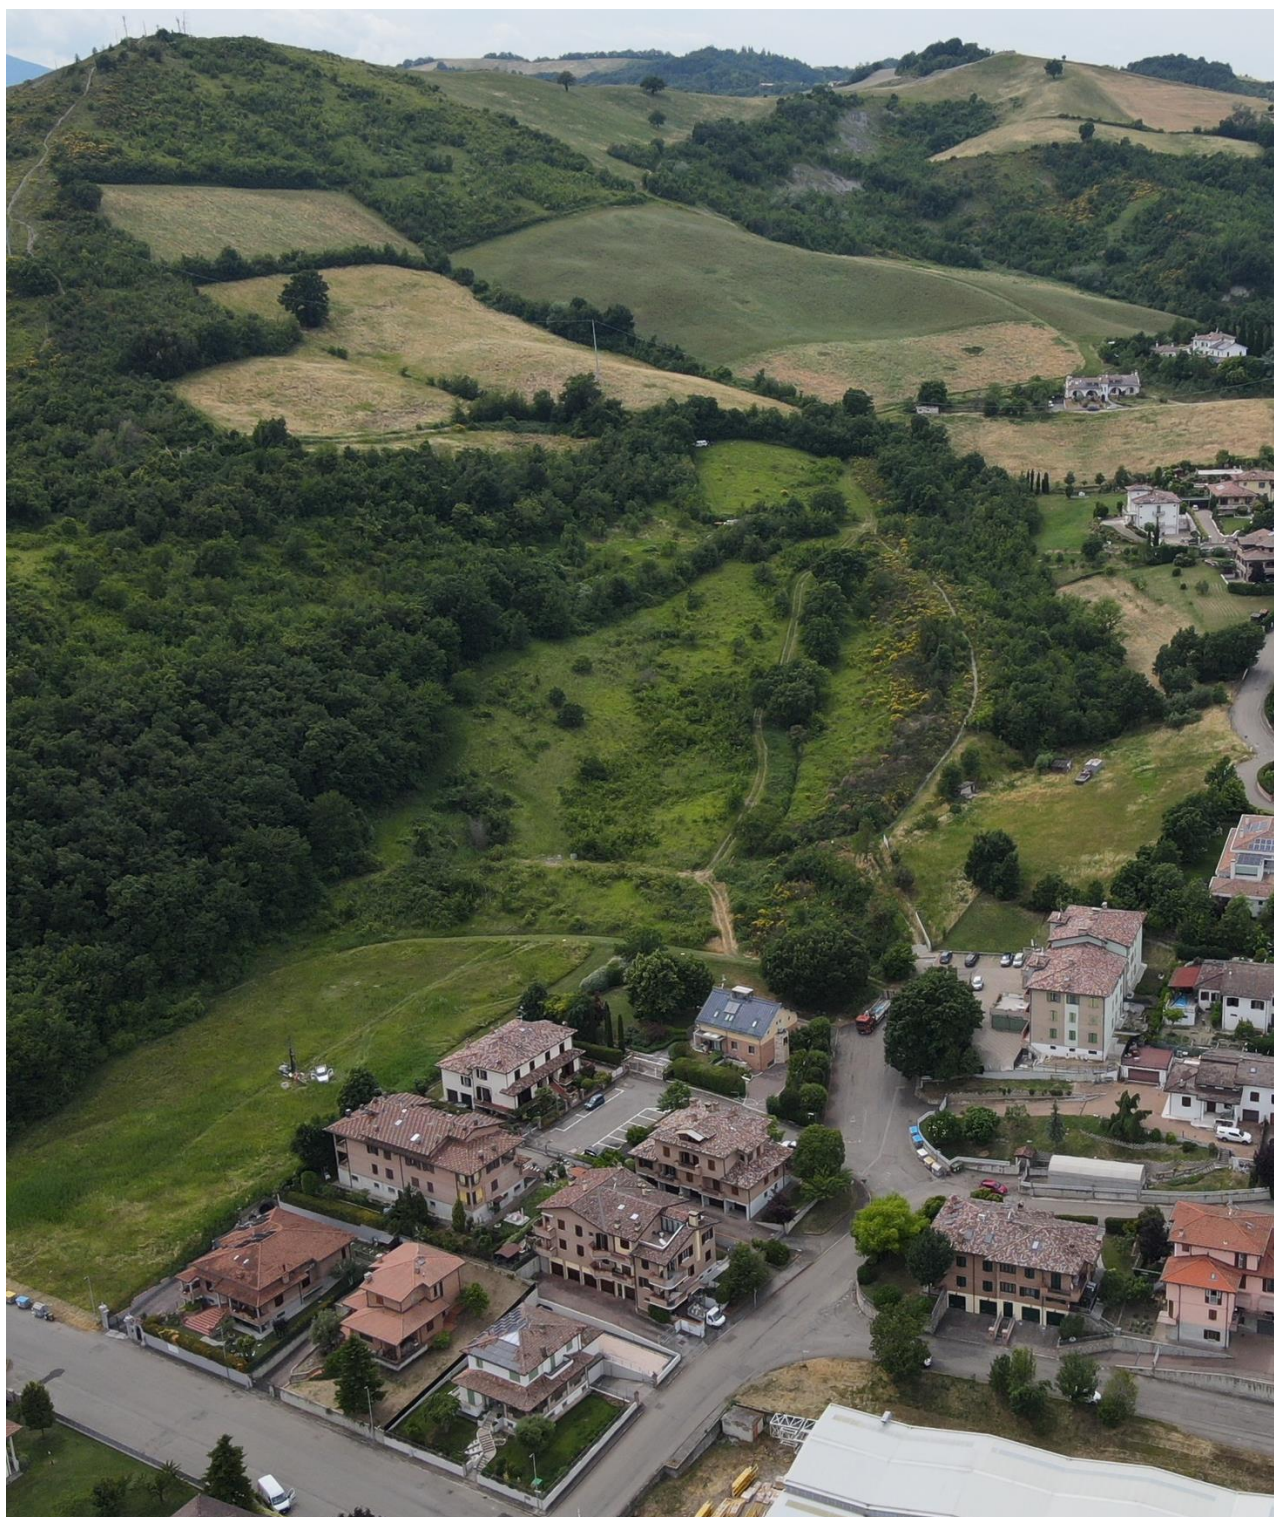
Il settore in sinistra idraulica della dorsale individuata mostra indiscutibilmente morfologie di dissesto complesso: questo si sviluppa dalla zona del coronamento (vedasi figura n.24), sviluppandosi nel settore centrale in un limitato spazio quasi come a creare un canale di flusso (tipico nelle frane per colata) raggiungendo il gradone in terra artificiale presso il quale non si evidenzia alcuna morfologia classica di piede lobato. Questa condizione fa presupporre che il piede sia stato rimosso da attività antropica o probabilmente sia stato a sua volta dilavato a seguito di processi naturali, trasformandosi nel settore di valle in un deposito colluviale. Il settore in destra idrografica rispetto alla dorsale individuata è invece caratterizzato da un'ulteriore morfologia di dissesto. Questa, probabilmente di più recente formazione e già riscontrabile nel fotogramma precedentemente analizzato dell'anno 1976, risulta suddivisibile in due corpi separati, uno quiescente che interessa il tratto più a monte, uno attivo che riguarda il tratto terminale della forma lobata. L'attività recente di questo fenomeno è documentata nell'ortofoto del 2024 ed è confermata anche dai rilievi eseguiti a terra nel 2025.

[Figura n. 23 – Ripresa fotografica frontale del bacino del fenomeno a1g]

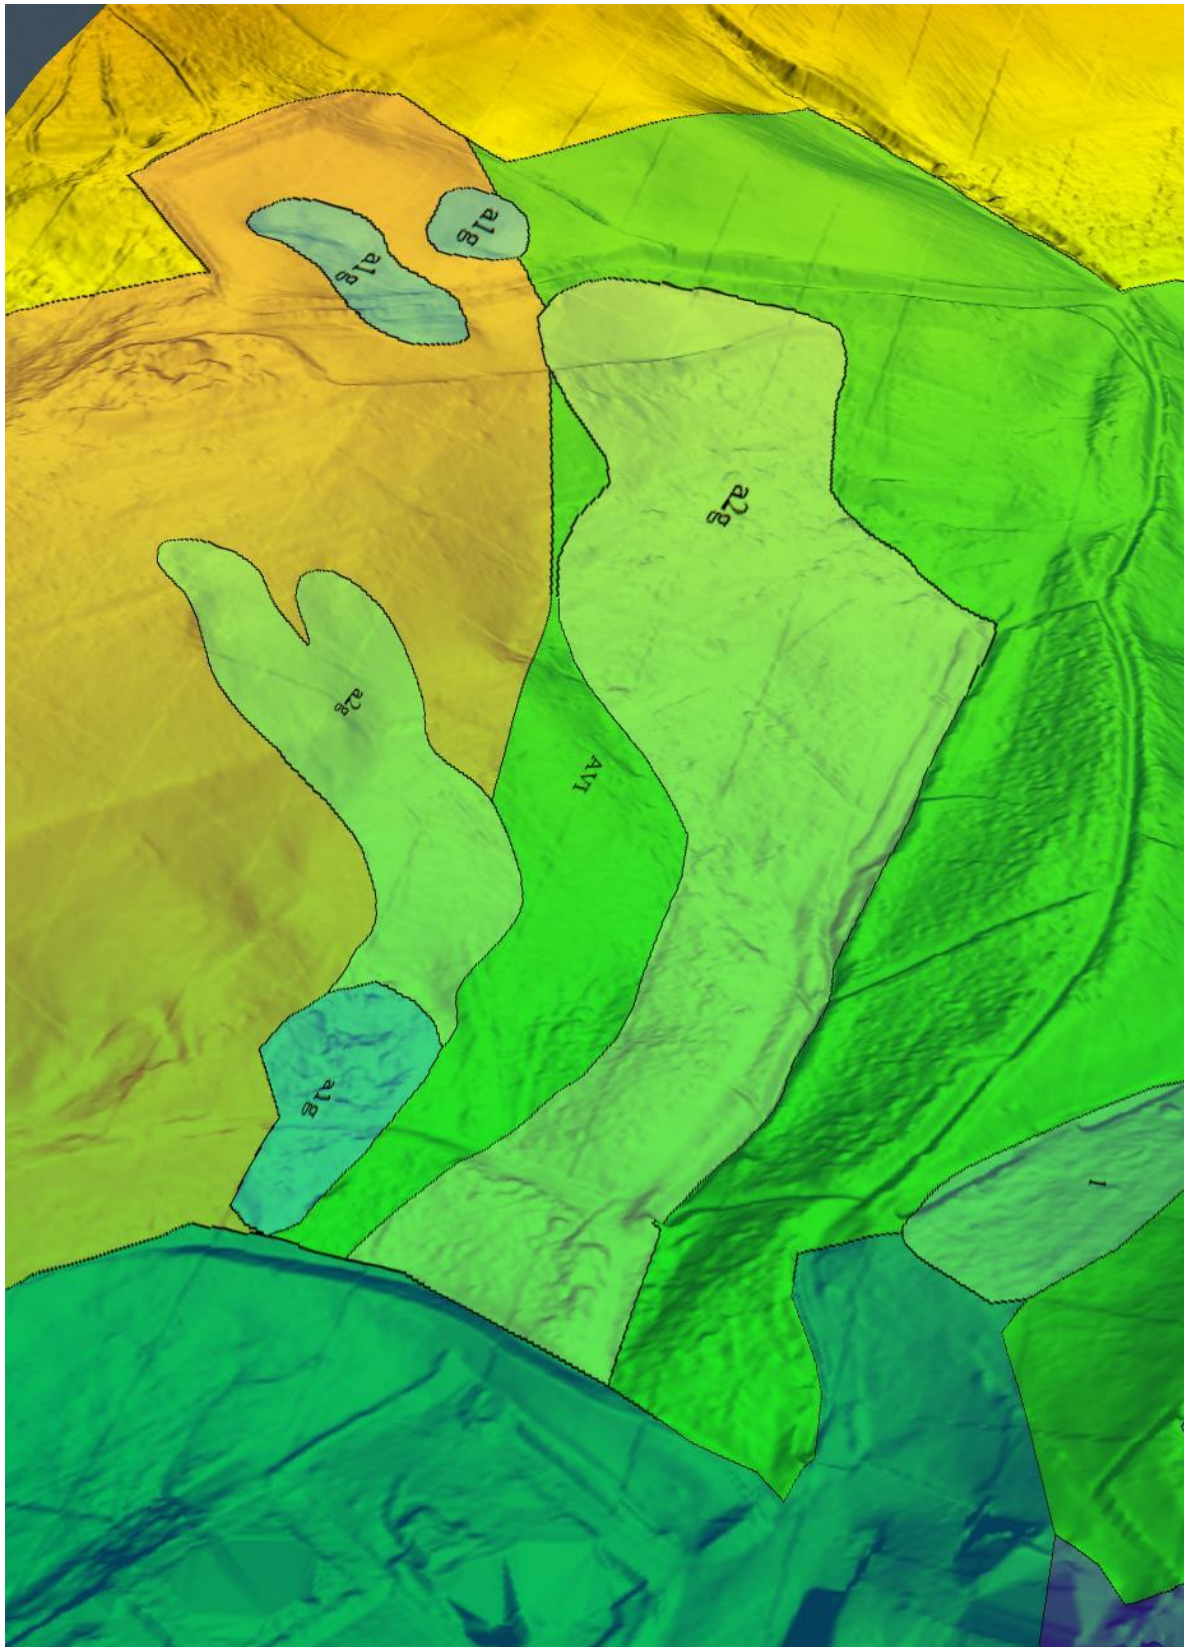
[Figura n. 24 – Rappresentazione frontale del bacino del fenomeno a1g su base DEM e distinta secondo possibile riclassificazione tra fenomeni attivi a1g e quiescenti a2g]

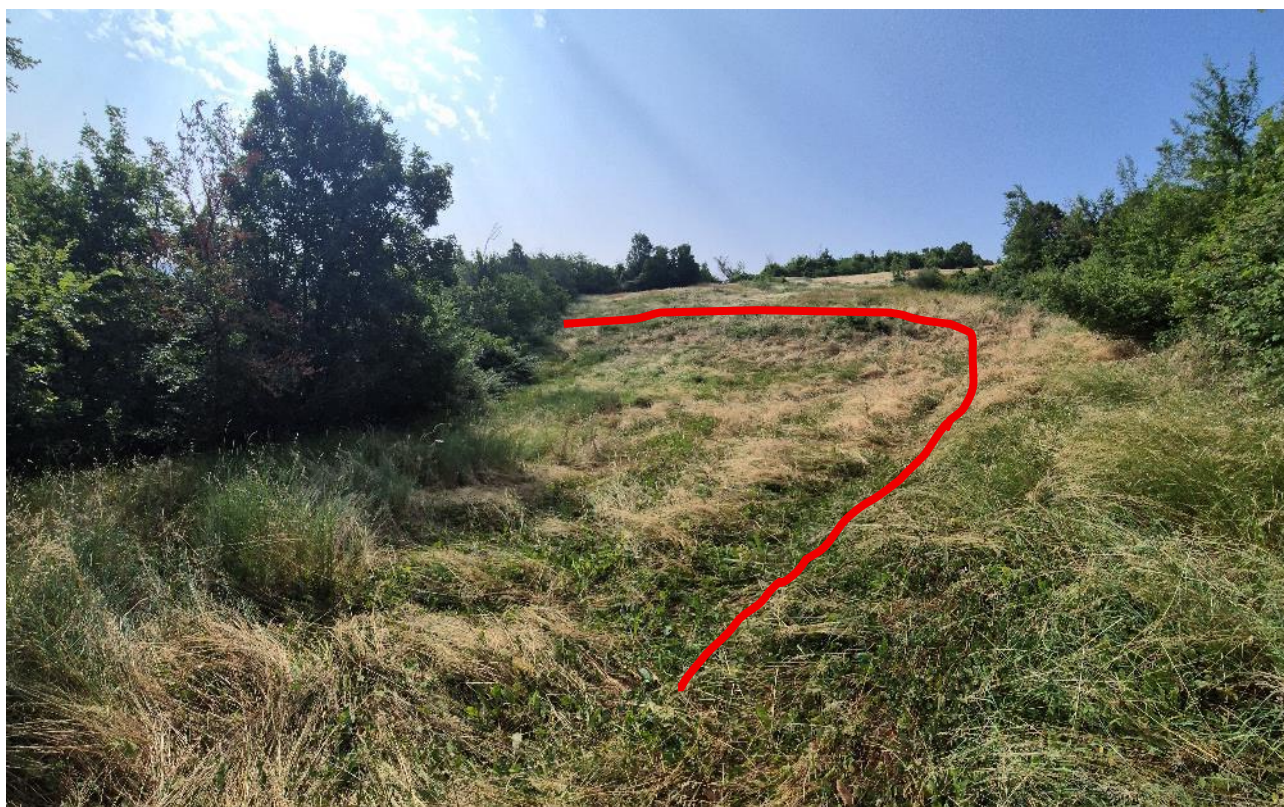
[Figura n. 25 – Ripresa fotografica del coronamento del fenomeno principale riclassificato a2g]

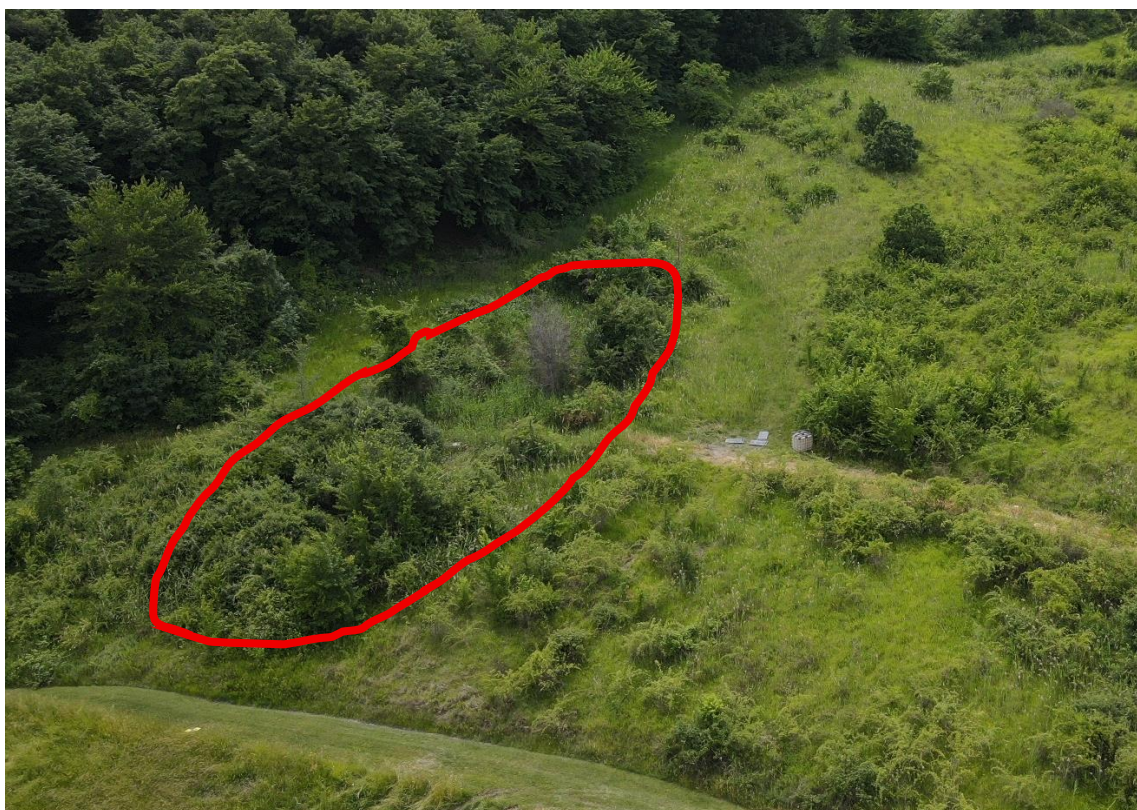
[Figura n. 26 – Ripresa fotografica del dissesto attivo individuato e riclassificato a1g]

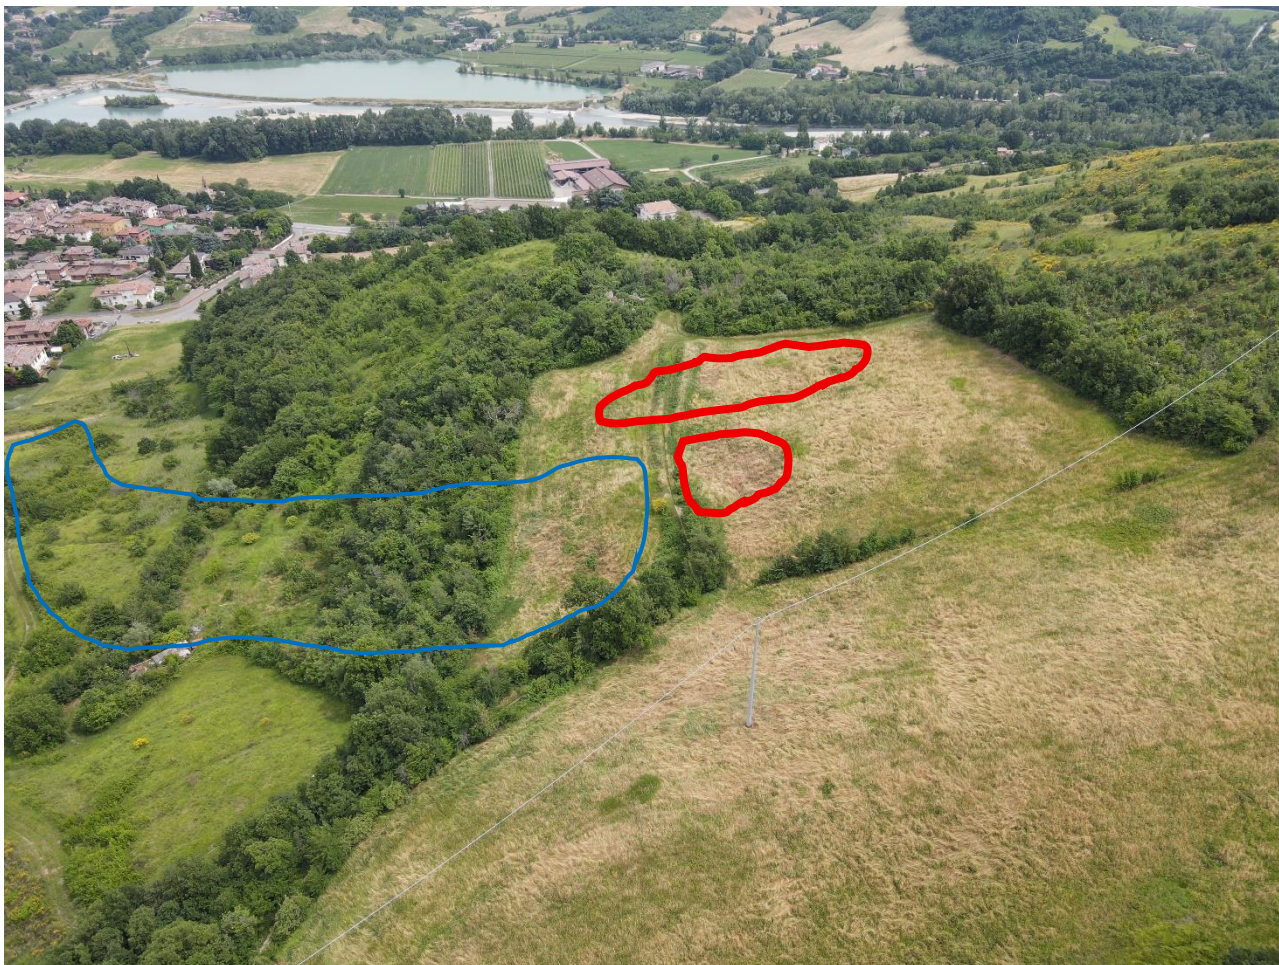
Nel settore a monte del coronamento principale sono presenti ulteriori forme lobate da ricondurre a dissesti superficiali per colata. Lo stato rilevato nel 2025 indica la possibilità di ricondurre tali dissesti a forme attive a1g.

[Figura n. 27 – Ripresa fotografica del settore a monte del coronamento del dissesto principale riclassificato a2g, con indicazione dei dissesti superficiali classificabili in a1g]

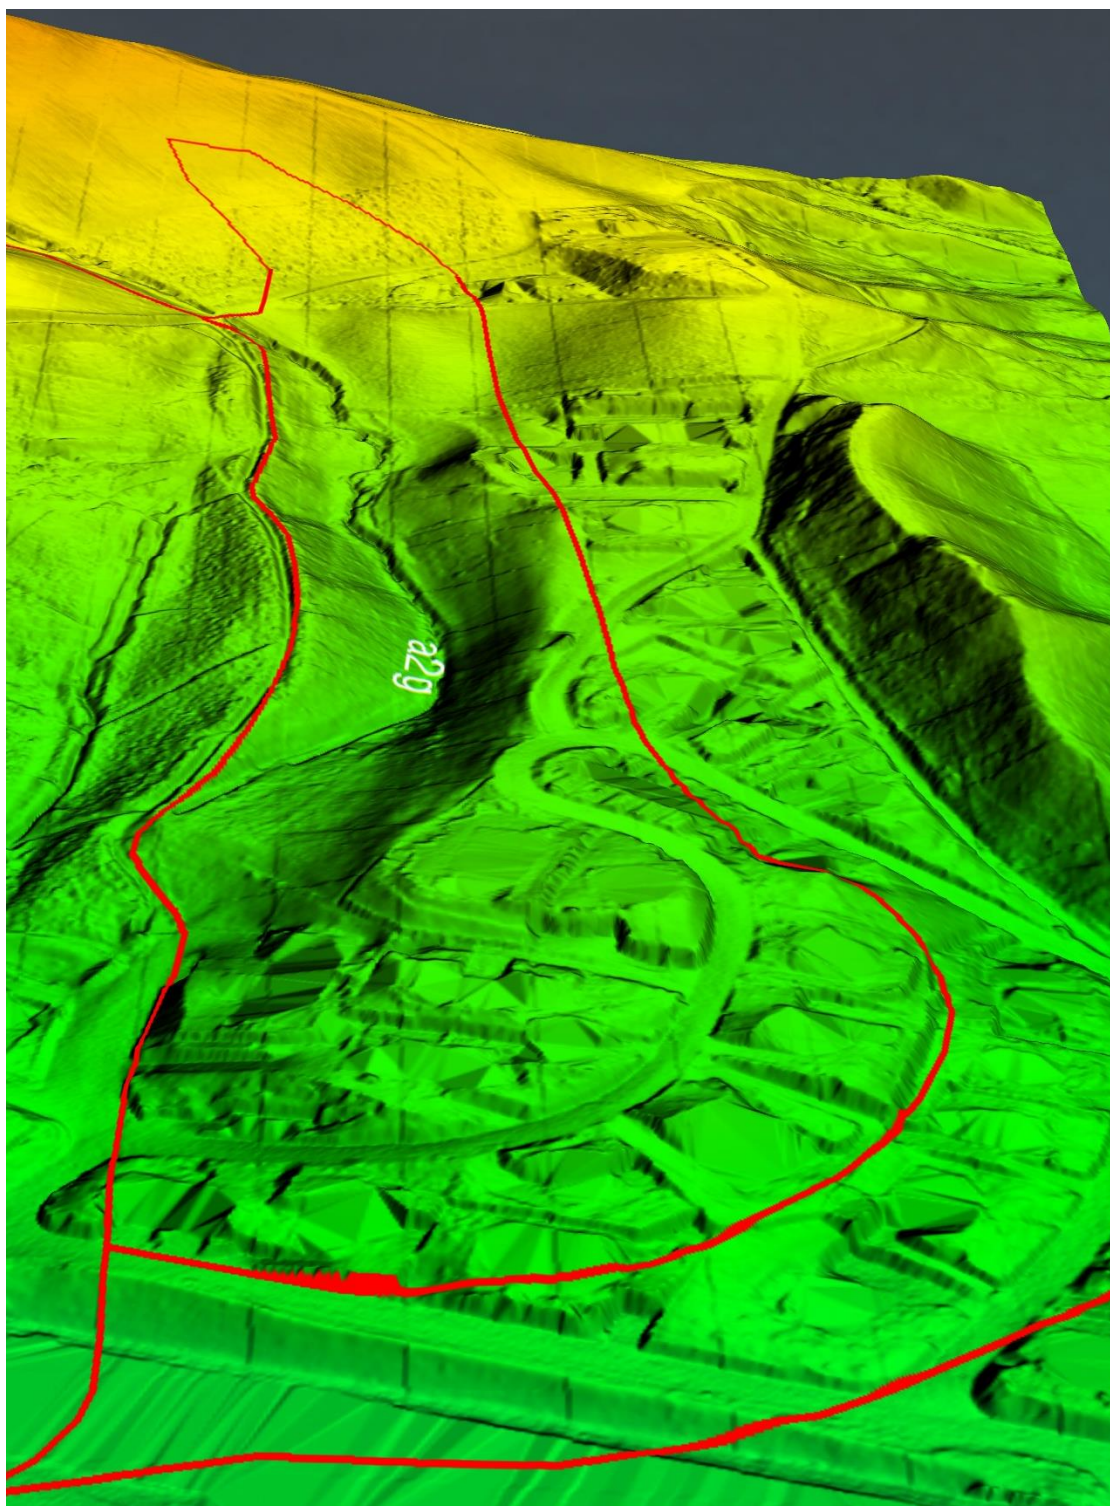
Alla luce di queste considerazioni morfologiche e geologiche, appare ragionevole dubitare della veridicità del poligono a2g così come attualmente riportato nella cartografia ufficiale.

[Figura n. 28 – Rappresentazione tridimensionale del poligono a2g secondo cartografia ufficiale]

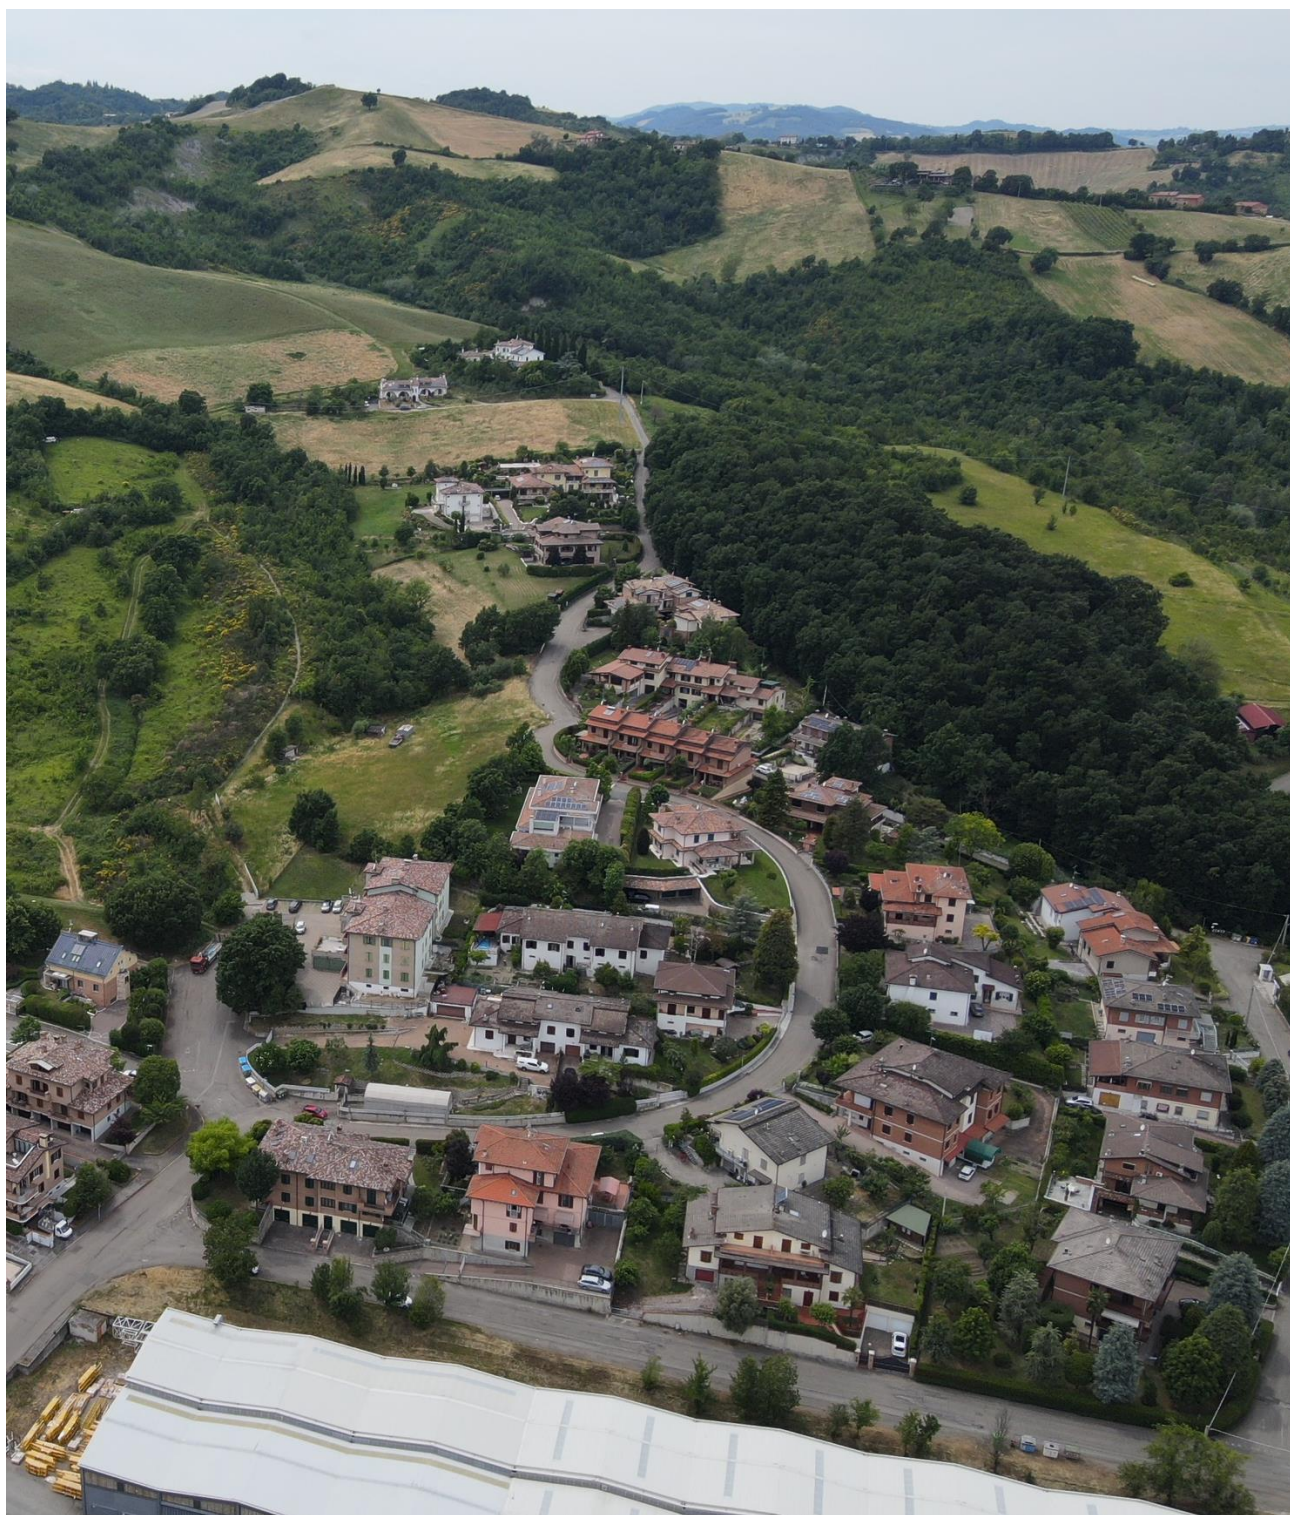
[Figura n. 29 – Ripresa fotografica frontale del settore occupato da a2g]

Il settore occupato attualmente in cartografia ufficiale dal corpo di frana a2g potrebbe essere riclassificato alla luce della stabilità generale che caratterizza il settore, congiuntamente alla mancanza di indizi morfologici che possano ricondursi a un tipico deposito di frana.
