COMUNE DI CASTELLARANO

DISSESTO MORASCHINI – AUTIN

Analisi stato attività dissesto e proposta di perimetrazione
aggiornata

RELAZIONE TECNICA GEOLOGICA

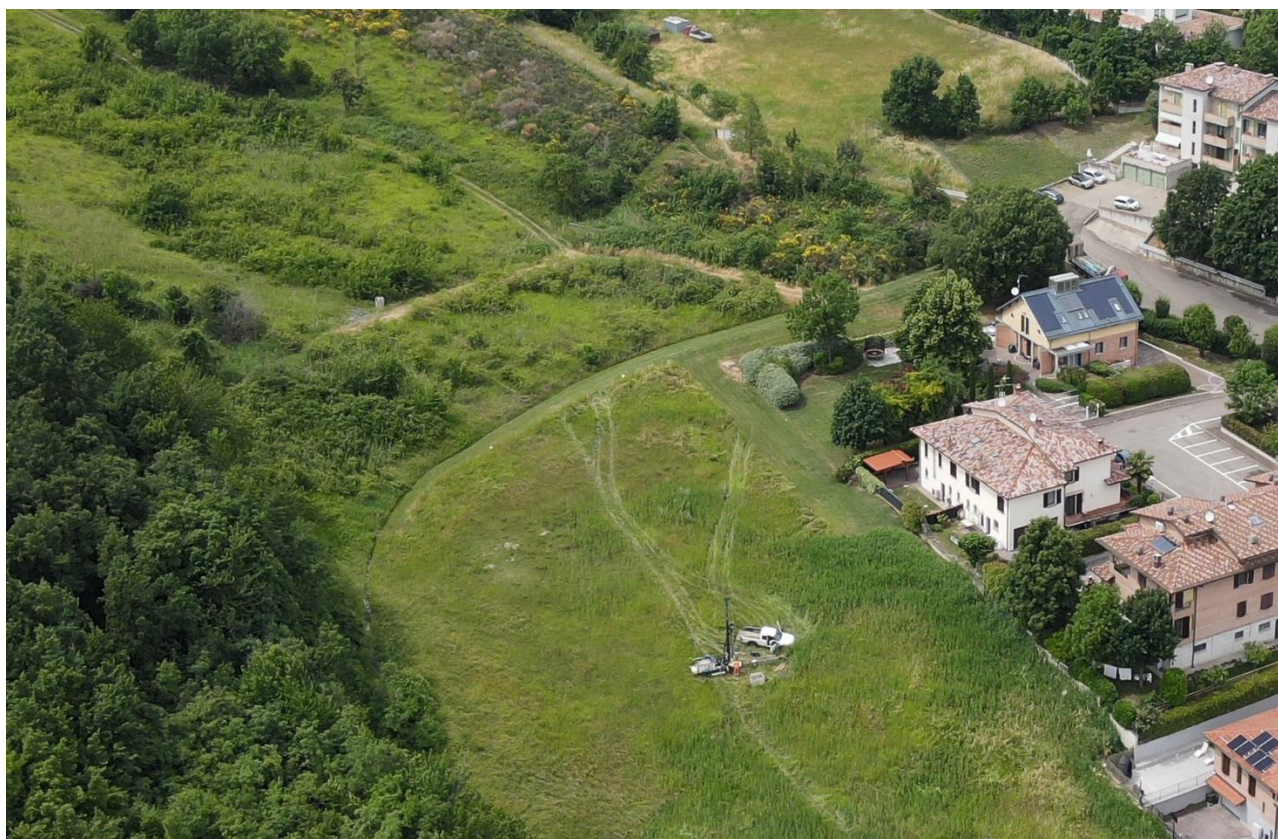
[Figura n. 30 – Ripresa fotografica del gradone in terra compattata]
