# PROVINCIA DI REGGIO EMILIA

MESSA IN SICUREZZA DEI PONTI SOPRA  
IL TORRENTE CROSTOLO E IL CAVO CAVA  
SULLA SP40 NEI COMUNI DI CADELBOSCO  
DI SOPRA E CASTELNOVO DI SOTTO  
CUP: C17H26000250003

## RELAZIONE GENERALE

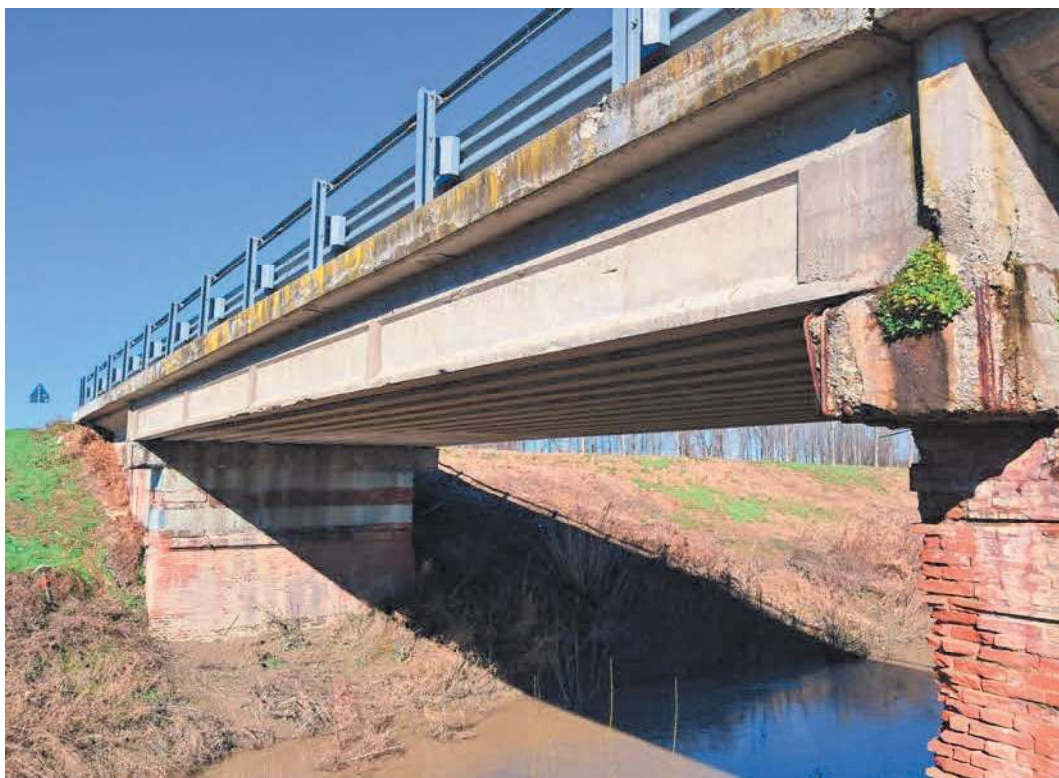
Figura 3 – Ponte sul Crostolo (vista da monte)

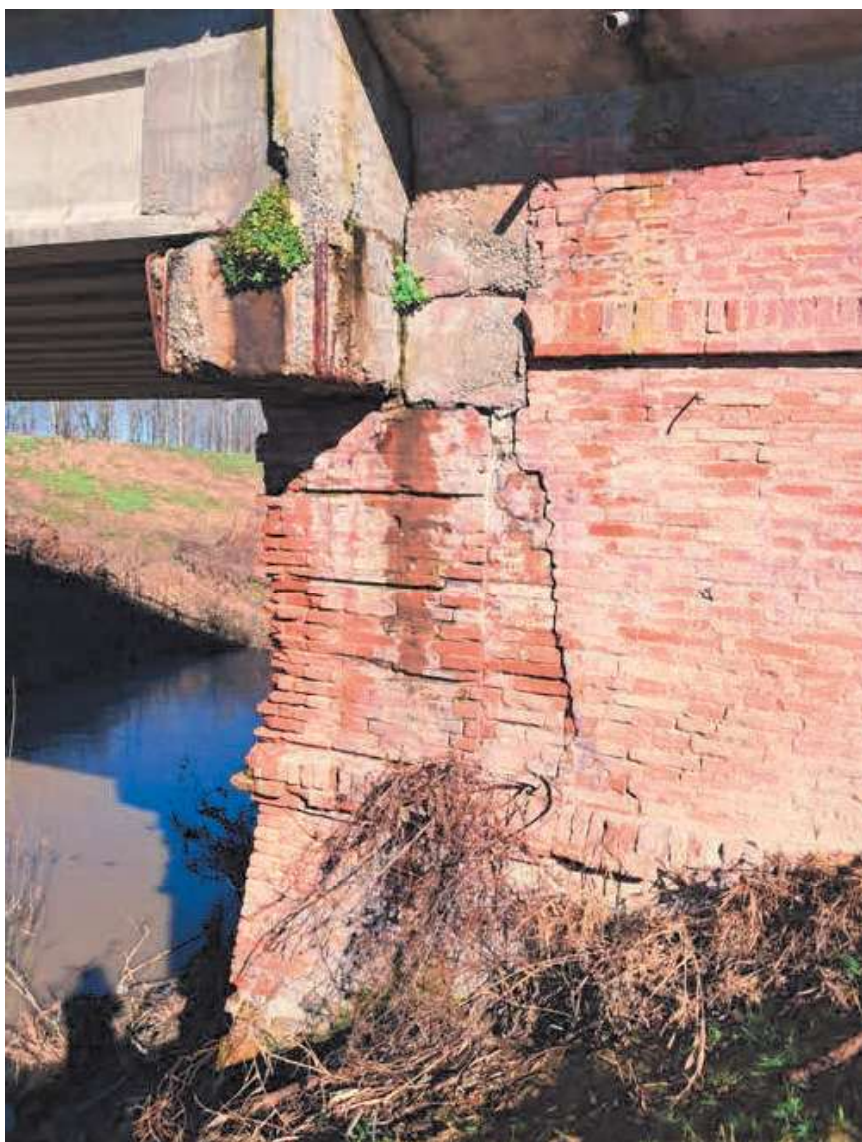
Entrambi i ponti presentano un'evidente condizione di degrado soprattutto sulle spalle situate sulla destra idraulica in cui si nota un degrado generalizzato della muratura ed, in particolare, la formazione di un crepa con andamento leggermente diagonale, ben visibile nelle figure 4 e 11. Anche le sovrastanti travi pulvino presentano evidenti segni di degrado con erosione completa del copriferro in diverse zone e corrosione delle armature.

Figura 4 – Ponte sul Crostolo (dettaglio spalla e trave pulvino sponda idraulica di destra)

- scuci/cuci nelle spalle in muratura (sponda idraulica di destra) e applicazione di due fasce di rinforzo in fibra di vetro per ognuna di tali spalle.

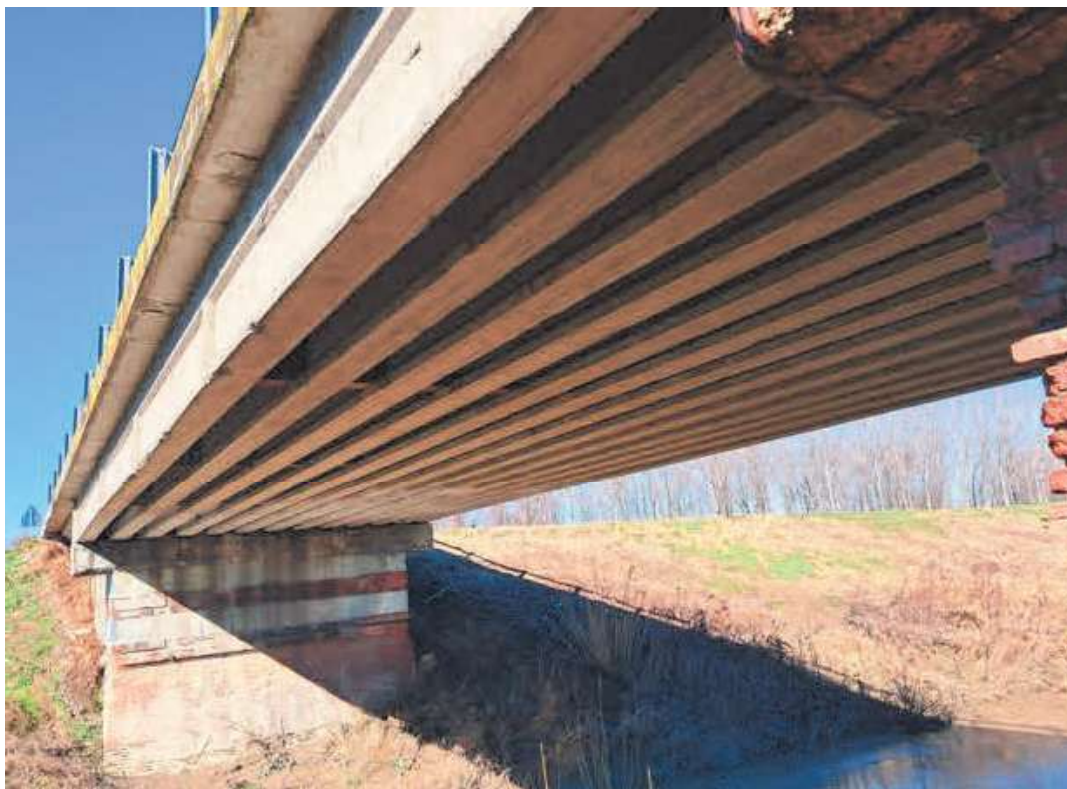
**Figura 5 – Ponte sul Crostolo (intradosso impalcato)**

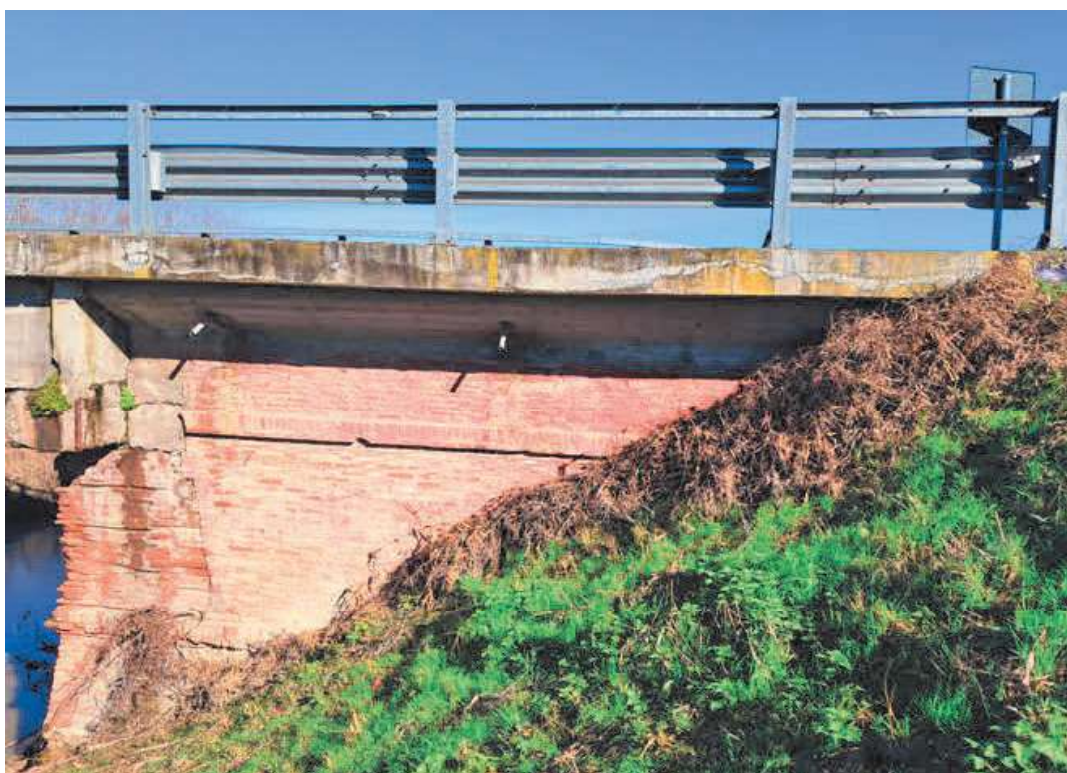
**Figura 6 – Ponte sul Crostolo (muri andatori spalla sponda idraulica di destra)**

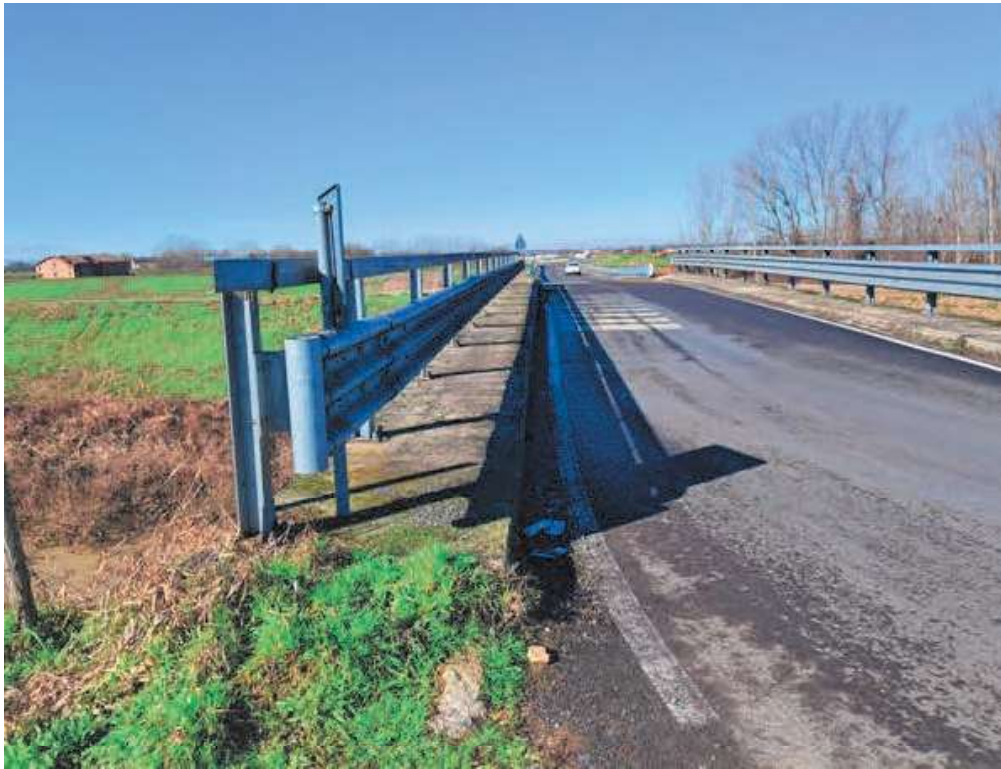
**Figura 7 – Ponte sul Crostolo (pavimentazione stradale, vista da est)**

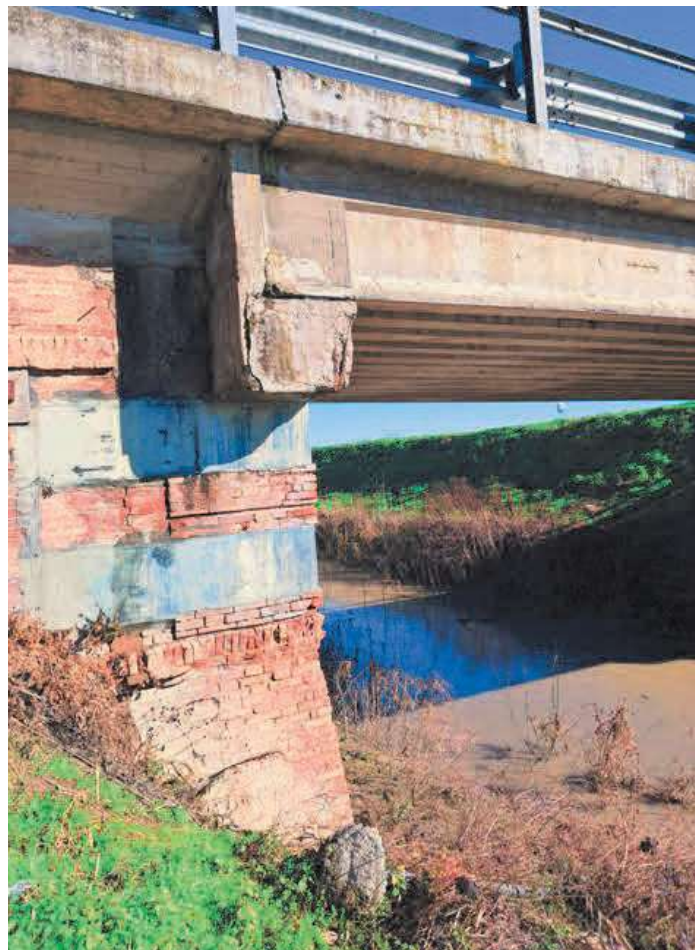
In condizioni nettamente migliori appaiono le spalle opposte, anche perchè interessate più recentemente da un intervento di rinforzo mediante due fasciature in malta cementizia (come si può vedere nelle foto 8 e 11).

**Figura 8 – Ponte sul Crostolo (dettaglio spalla e trave pulvino sponda idraulica di sinistra)**

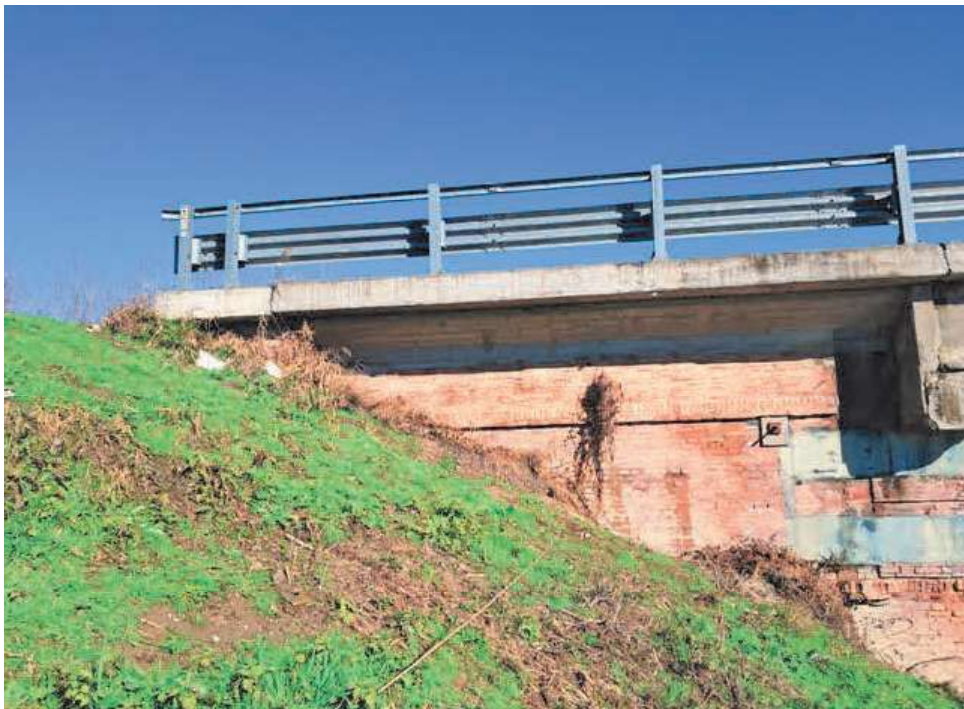
**Figura 9 – Ponte sul Crostolo (spalla sponda idraulica di sinistra)**

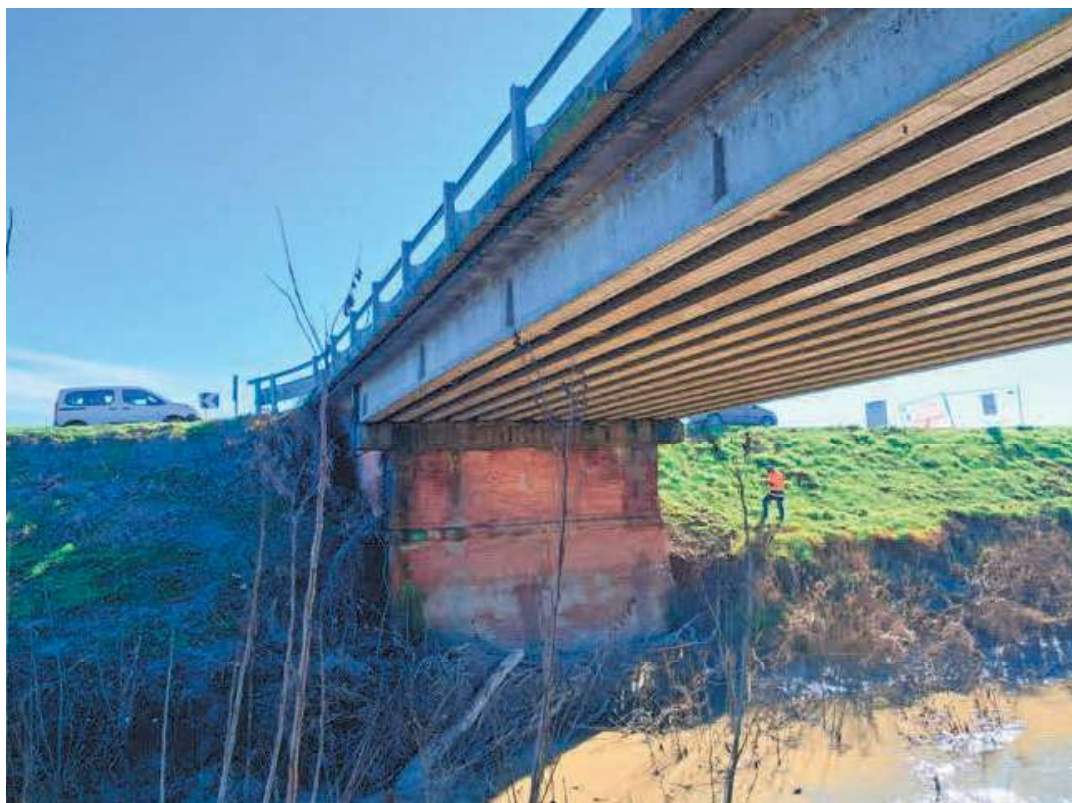
**Figura 10 – Ponte sul Crostolo (vista da valle)**

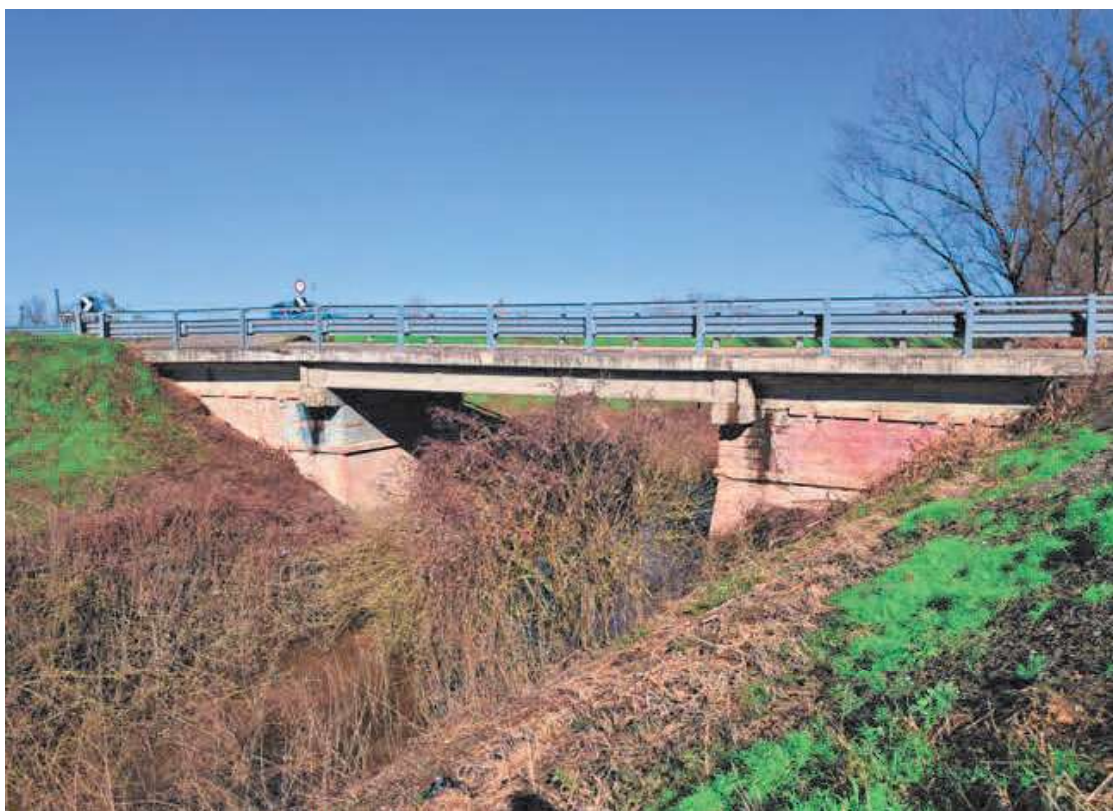
**Figura 11 – Ponte sul Cavo Cava (vista da monte)**

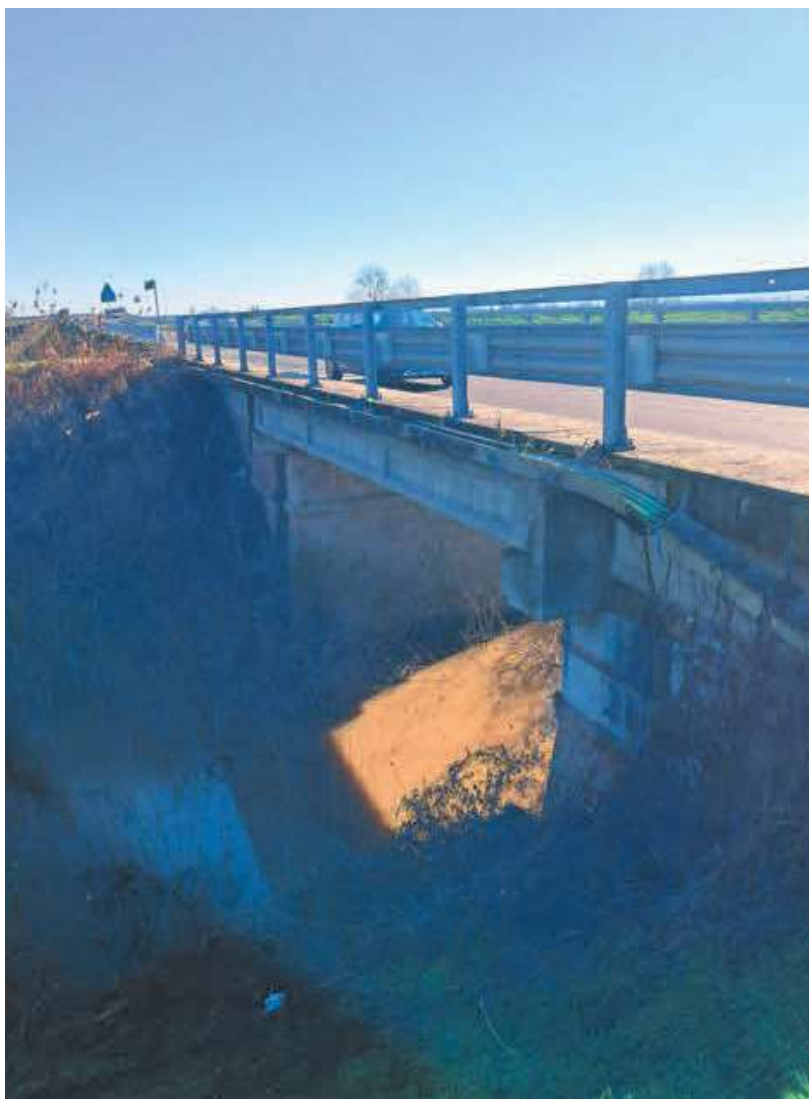
**Figura 12 – Ponte sul Cavo Cava (vista da valle)**

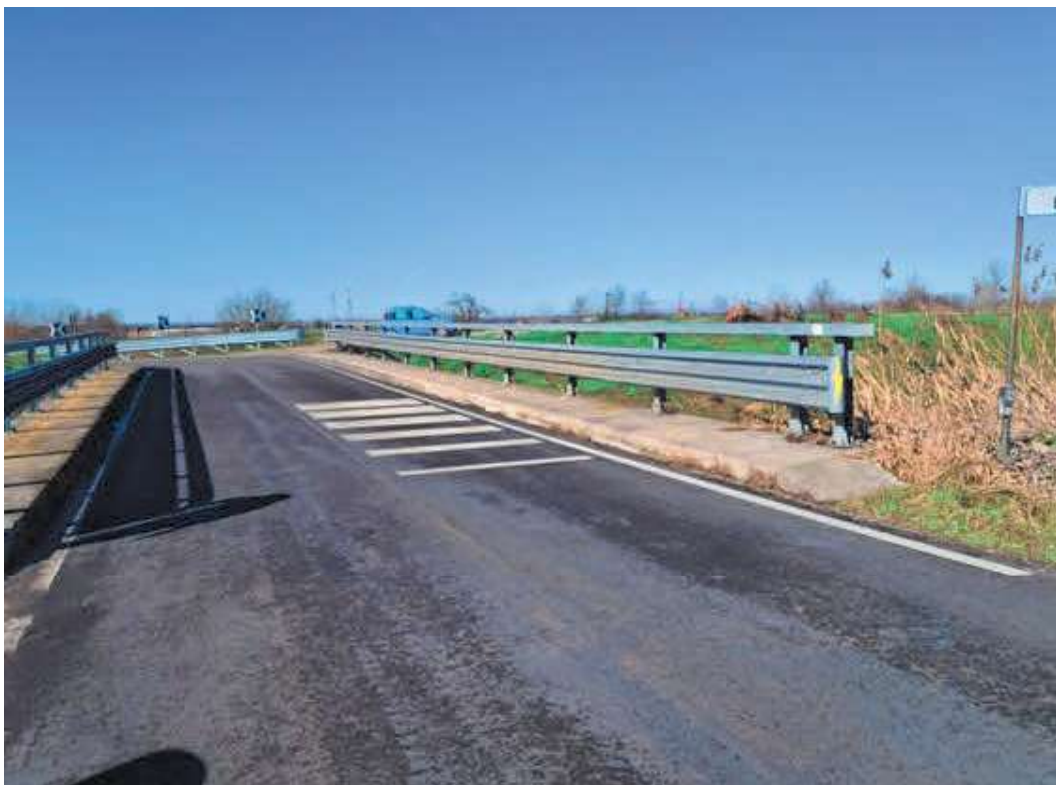
**Figura 13 – Ponte sul Cavo Cava (pavimentazione stradale vista da est)**

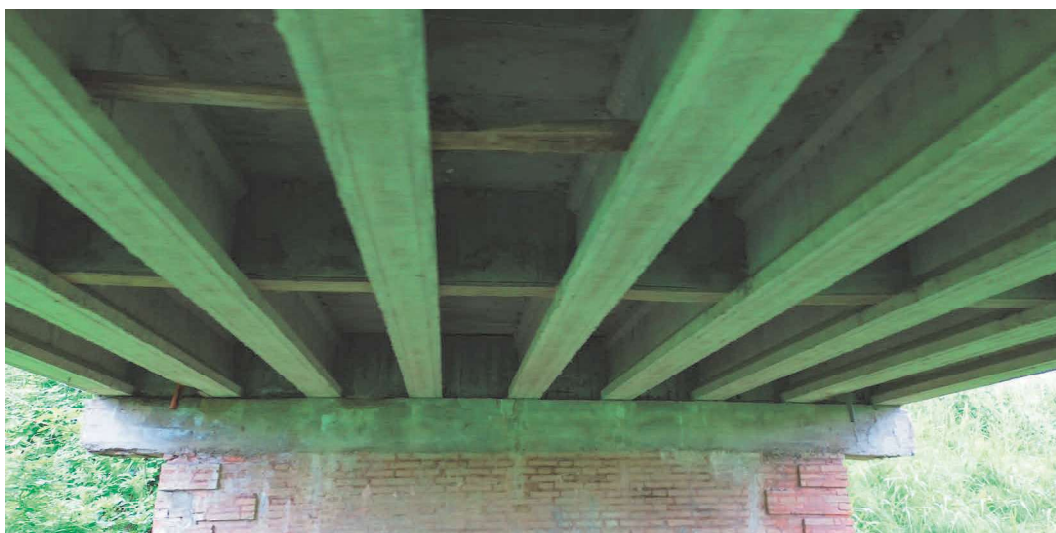
**Figura 14 – Ponte sul Cavo Cava (intradosso impalcato lato est)**

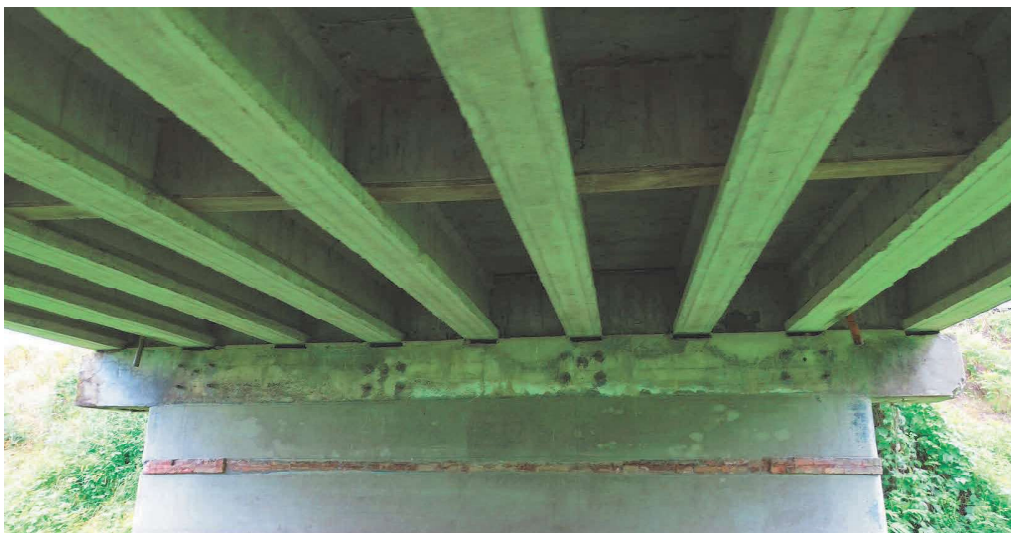
Figura 15 – Ponte sul Cavo Cava (intradosso impalcato lato ovest)
