# PROVINCIA DI REGGIO EMILIA

## INTERVENTO DI MANUTENZIONE STRAORDINARIA DEL PONTE SUL "TORRENTE DOLO", LUNGO LA SP486R AL KM 47+300 IN COMUNE DI TOANO (RE)

## DEFINITIVO / ESECUTIVO

### RELAZIONE GENERALE

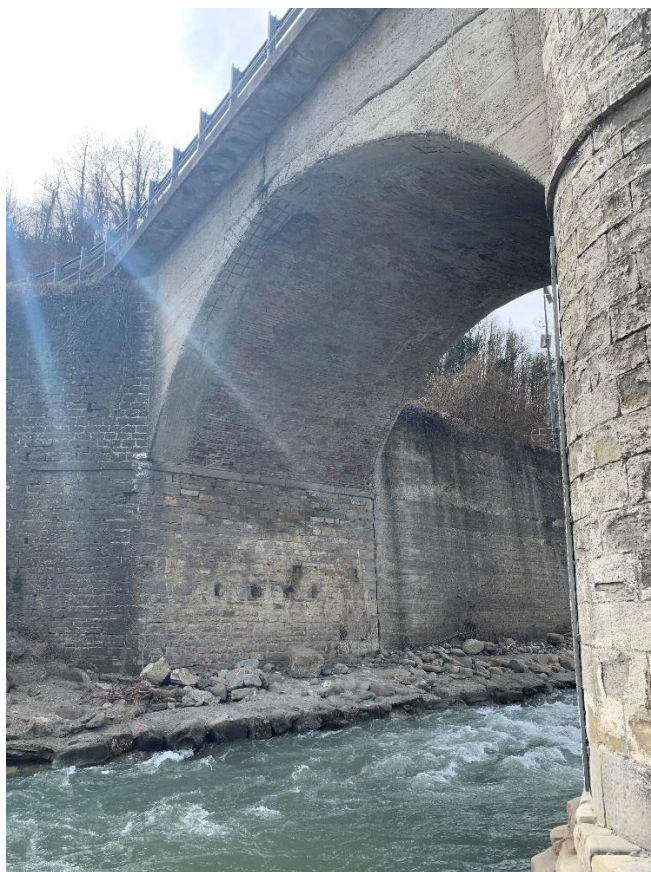
Settimo arco, dove si concentra la quasi totalità della portata del Torrente Dolo

- Come già riportato nel capitolo precedente, al di sotto del settimo arco, è concentrata la quasi totalità della portata del Torrente. In questo punto la forte corrente ha scavato un percorso tra la pila 6 e la spalla S2. La pila suddetta è interessata da un iniziale fenomeno di scalzamento alla base dovuto alla corrente del corso d'acqua;

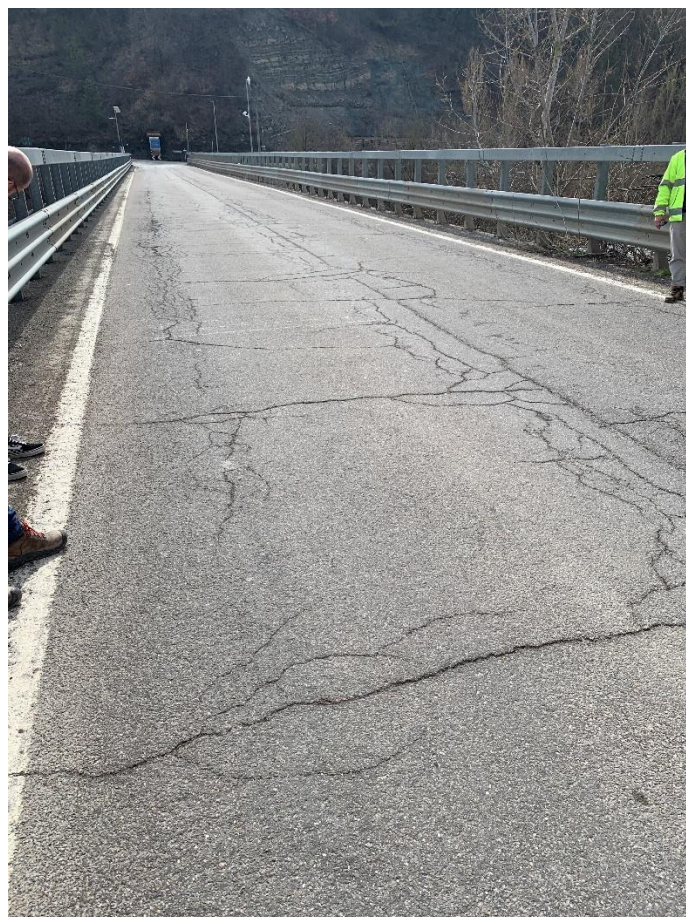
Carreggiata esistente

- Sono presenti tronchi di notevoli dimensioni sull'alveo del torrente;
- Nel piano stradale la pavimentazione presenta fessurazioni longitudinali e trasversali per la totalità della lunghezza del ponte.

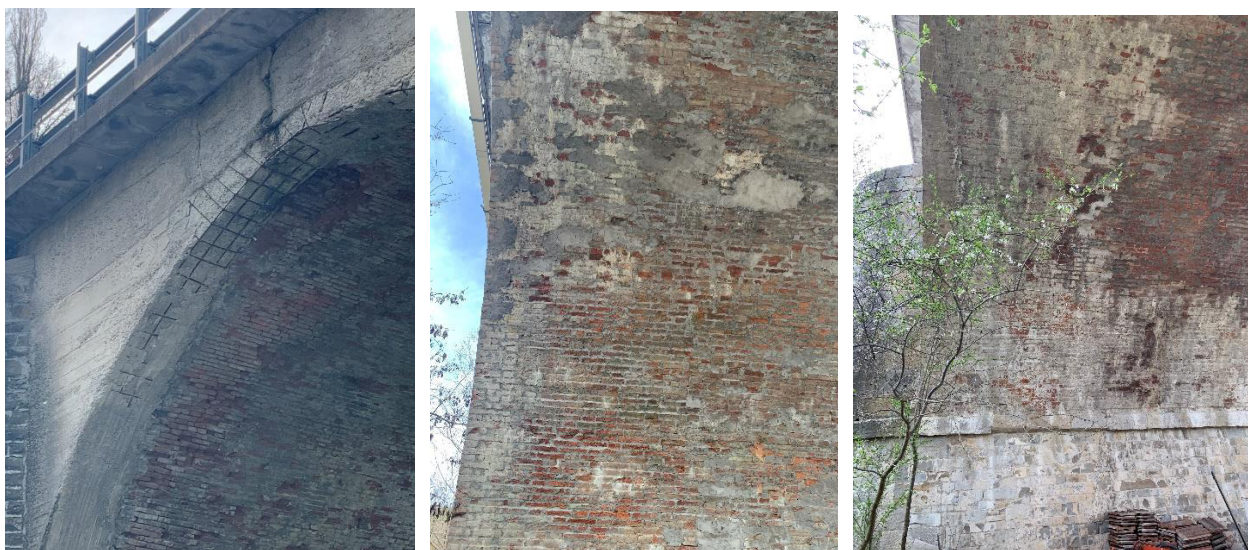
Quadro difettologico rilevato

- Alcuni archi risultano più ammalorati rispetto ad altri; globalmente gli archi presentano alcune lesioni, distacco di mattoni, fessurazioni e rappezzamenti vari della superficie muraria al di sotto della volta muraria;

- Al di sotto degli archi, sono evidenti fenomeni di dilavamento diffuso;
- Nell'ultimo arco, il prospetto Est presenta un allargamento/rifacimento di cui non è presente nessuna documentazione a riguardo. Su questo lato risulta utilizzato del calcestruzzo a più riprese e di qualità scadente; mentre per la volta esterna si è utilizzata una gabbia in acciaio, la quale presenta ferri esposti ed arrugginiti;
