PROVINCIA DI REGGIO EMILIA

LAVORI PER LA REALIZZAZIONE DI OPERA DI SOSTEGNO DELLA SCARPATA DI MONTE SULLA SP 59 AL KM 20+000 IN COMUNE DI VENTASSO

PROGETTO ESECUTIVO

Elaborato n.1
Relazione Generale

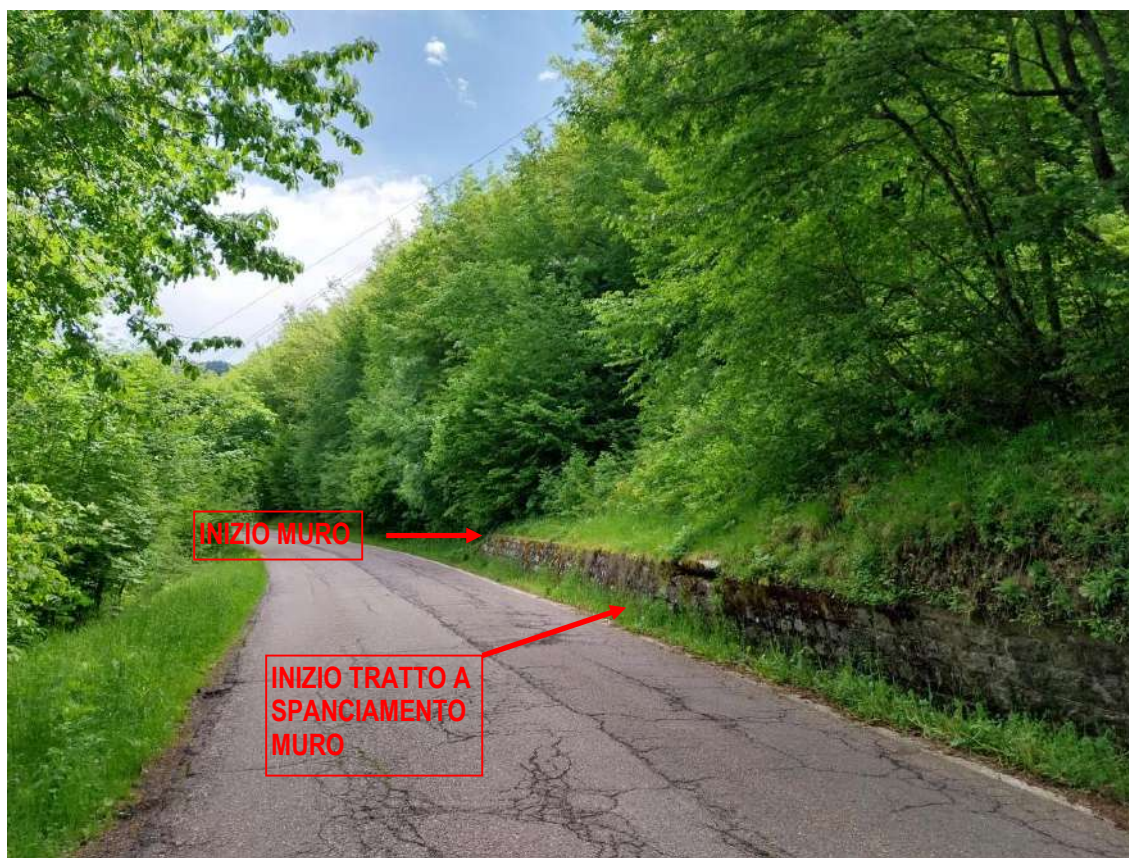
- il muro di sostegno presenta flessioni e spancamenti rilevanti verso lato strada. Nel tratto centrale identificato come Tratto B il muro nel punto massimo di flessione risulta spanciato di 17 cm su una altezza di 60 cm. In altri punti il muro risulta sbilanciato internamente con una flessione di 20 cm su una altezza di 60 cm;
- il muro di sostegno in muratura con sasso lato monte presenta dissesti della tessitura muraria con disconnessione tra i conci, crepe, un avanzato stato di erosione e disgregazione del cordolo sommitale;
- nella scarpata di monte è presente uno scoscendimento superficiale d'acqua che ha comportato il cedimento della scarpata, compromettendo la stabilità del muro di sostegno.

Foto 1- Vista del muro di sasso a sostegno della scarpata monte spanciato e Inizio del TRATTO A

2. Demolizione del muro di sostegno in sasso esistente, compreso cordolo sommitale in c.a.;
3. Scavo di sbancamento e riprofilatura del versante al fine di diminuire il peso gravante sull'opera di sostegno. La riprofilatura del versante attraverso operazioni di movimentazione delle terre avrà un estensione massima nel tratto centrale (TRATTO B) di lunghezza 33,00 ml dove il muro esistente evidenzia maggiori rotazioni verso la sede stradale;

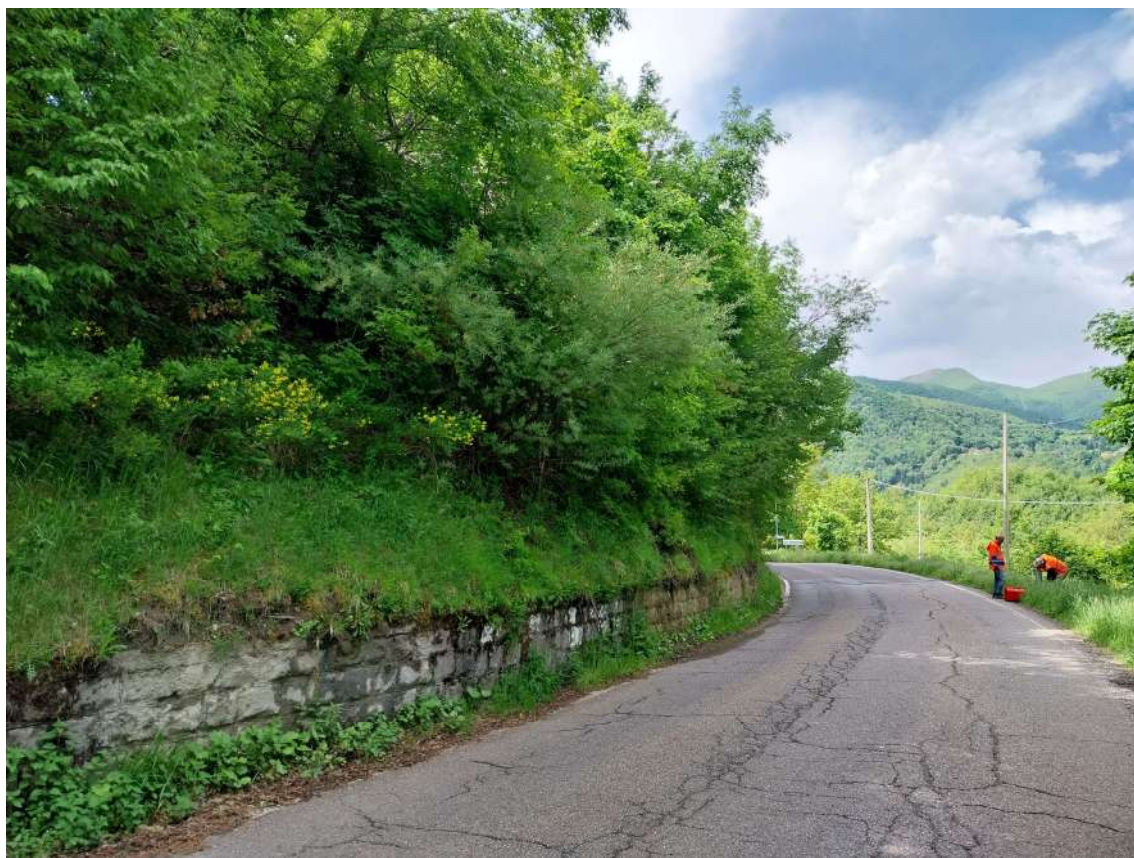
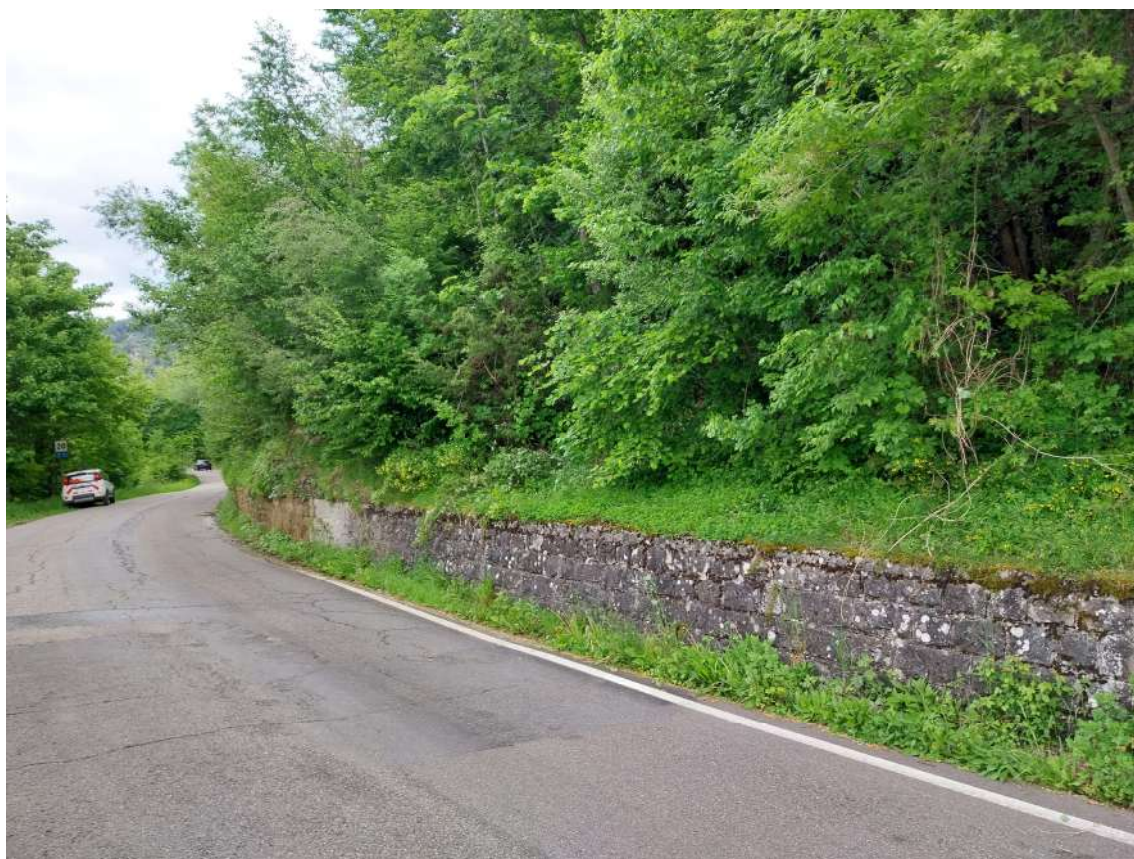
Foto 2 e 3- Vista del muro di sasso a sostegno della scarpata monte Tratto B

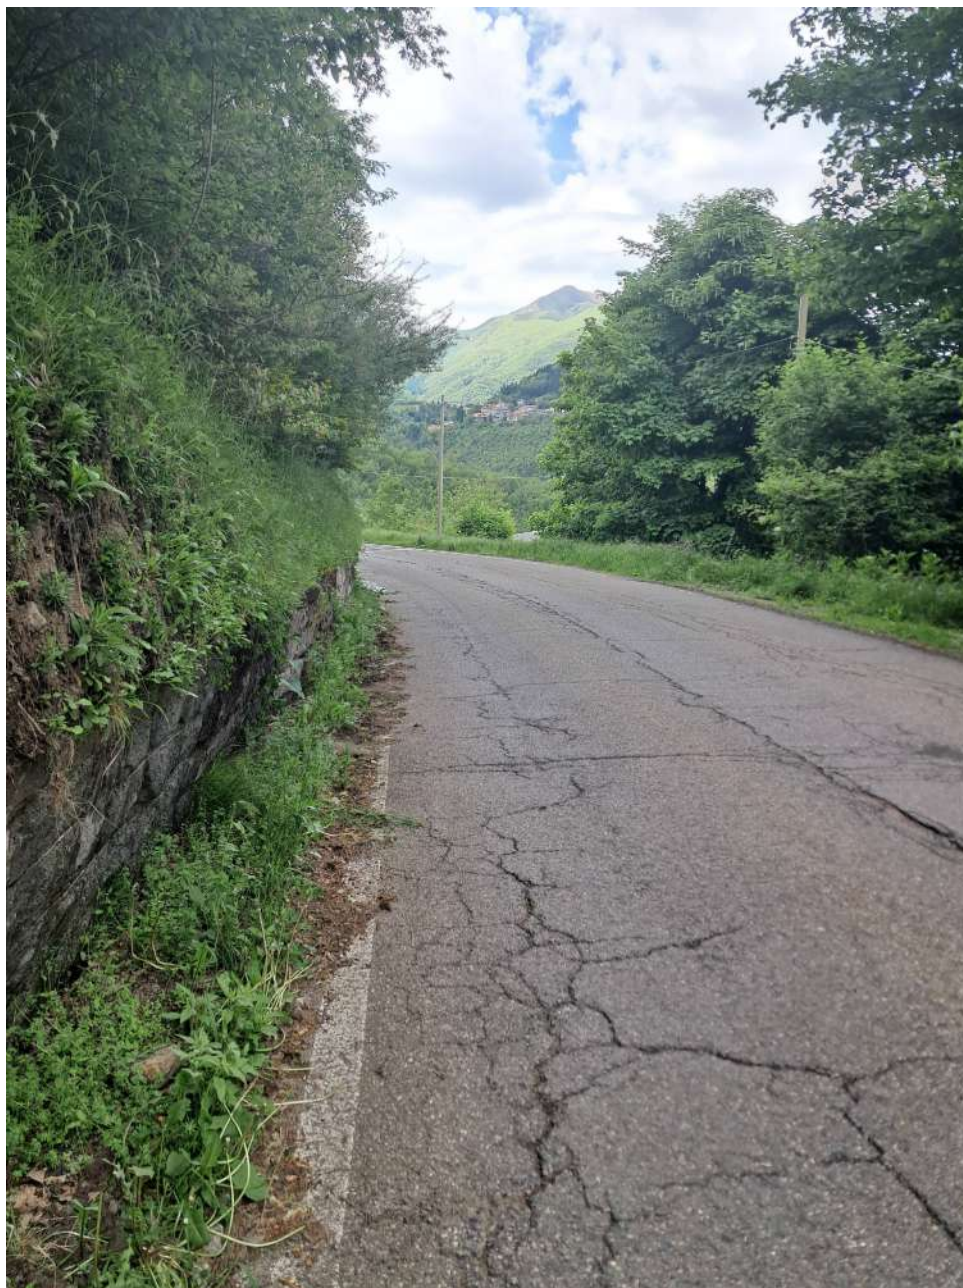
Foto 4- Particolare del muro di sostegno in sasso spanciato verso la carreggiata stradale

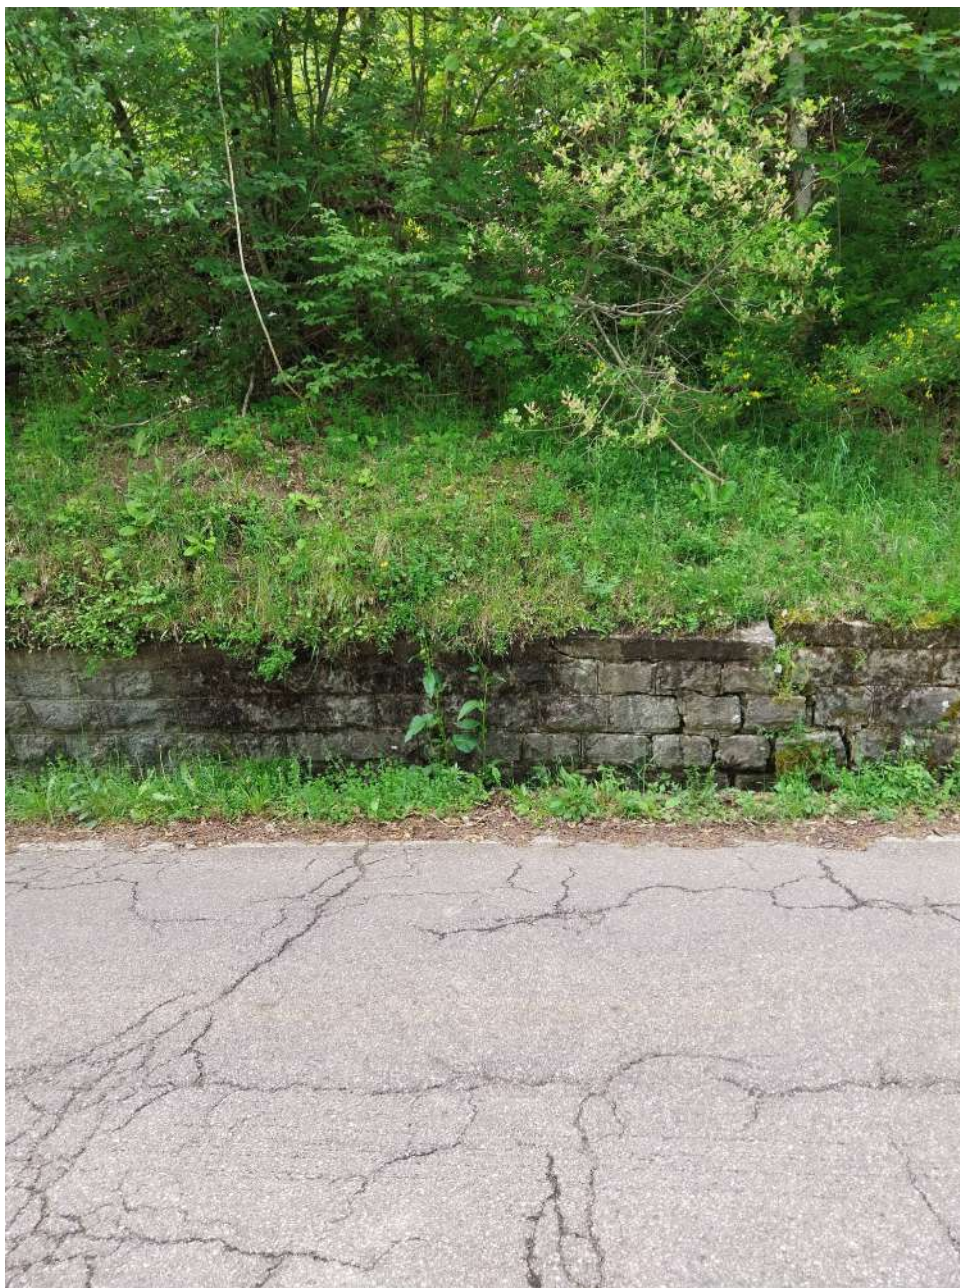
Foto 5- Vista del muro di sasso deteriorato

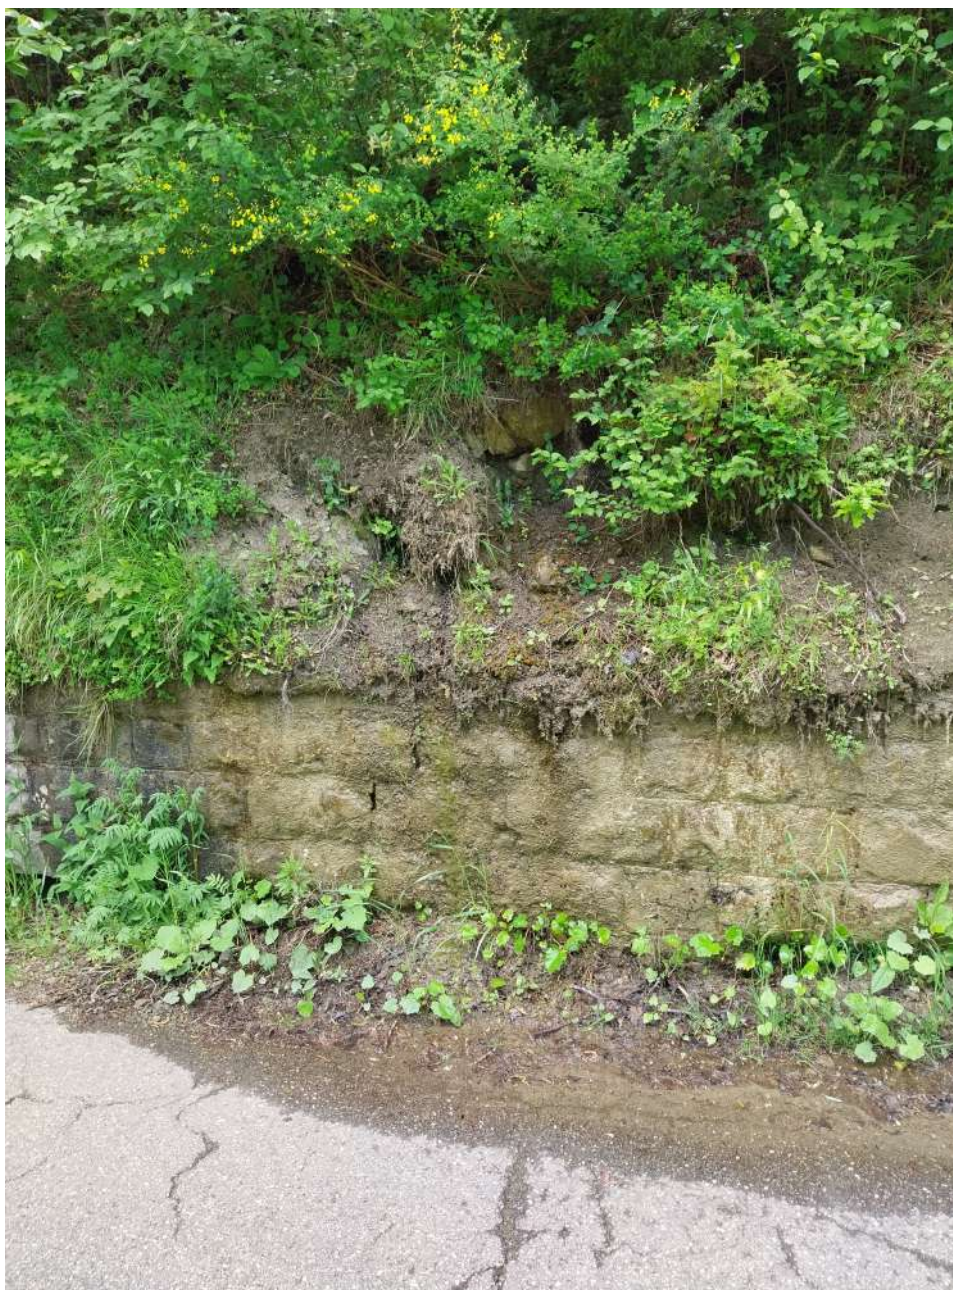
Foto 6- Vista del muro di sasso deteriorato dal dilavamento delle acque superficiali provenienti dalla scarpata di monte

5. Realizzazione di cunetta in cemento per regimazione acque superficiali della sede stradale gettata in opera delle dimensioni di 40 cm x 20 cm H (come da Tav.14 - Elaborati Costruttivi);

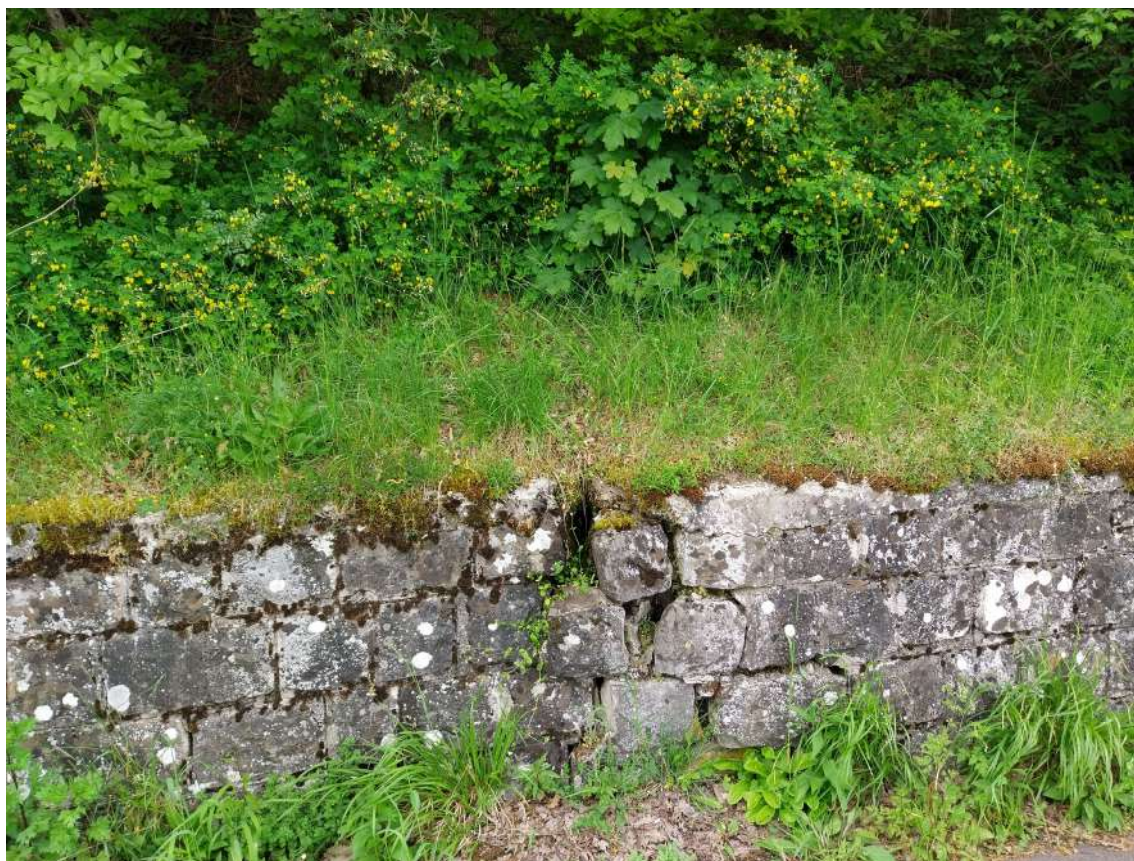
Foto 7- Distacco dei conci in pietra del muro di sostegno esistente

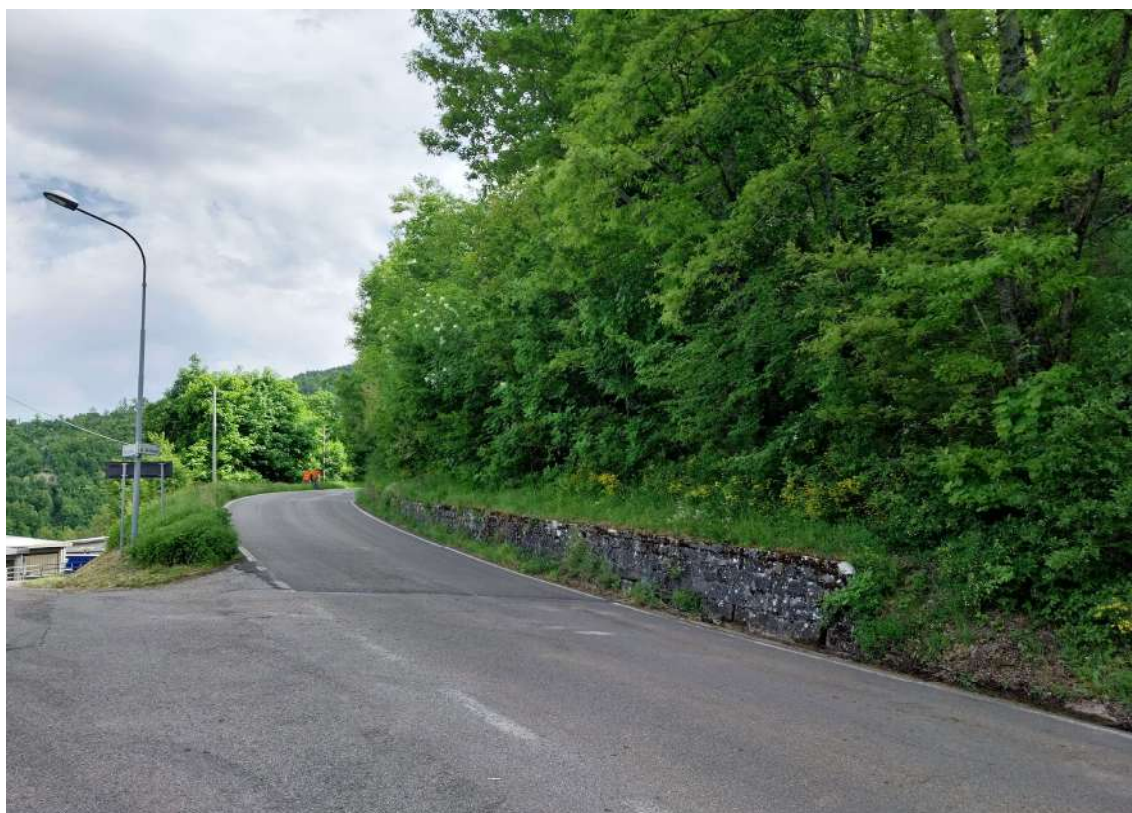
Foto 8- Vista del muro di sostegno all'imbocco della strada comunale Via Palandra
