**LAVORI PER LA REALIZZAZIONE DI OPERA DI CONSOLIDAMENTO E
SOSTEGNO SULLA SP 9 AL KM 20+400 IN COMUNE DI VILLA MINOZZO
CODICE INTERVENTO ER-UBIS-000421- CUP C27H24000080001
- PROGETTO ESECUTIVO -**

RELAZIONE ILLUSTRATIVA

CONSOLIDAMENTO FRANA

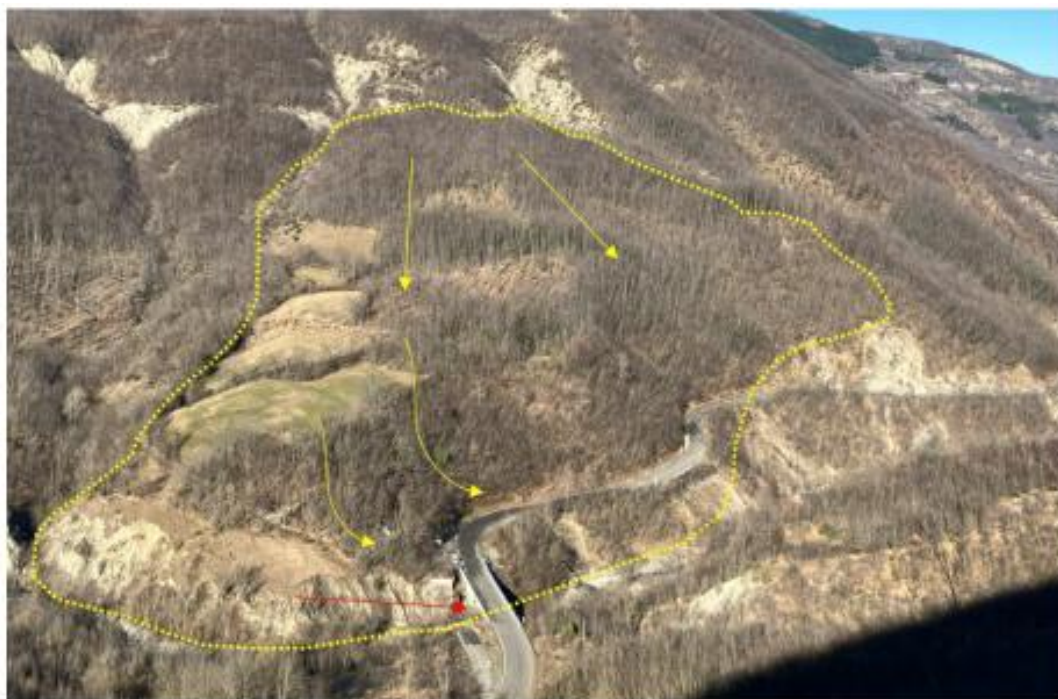
Visione d'insieme del vasto accumulo di frana. Le frecce gialle indicano la probabile direzione di movimento mentre quella rossa l'immersione a franapoggio del substrato roccioso

Dal rilevamento geomorfologico effettuato emerge una notevole complessità del fenomeno franoso in questione. Nella porzione sommitale del versante si osservano delle aree denudate in cui affiora il substrato, probabilmente riconducibili alle primordiali superfici di scivolamento della massa franosa. Nel settore intermedio del corpo di frana sono presenti numerose rotture di pendenza che spezzano la continuità del versante, accentuate inoltre dallo sfruttamento a pascolo; tra ognuna di esse vi è un dislivello di qualche metro. In concomitanza dell'ultima rottura è poi presente una netta scarpata impostata su più livelli che si raccorda alla viabilità presente. A valle il corpo di frana termina bruscamente in corrispondenza della profonda incisione ad opera del torrente Secchiello, in cui affiora inoltre il substrato roccioso sottostante. Come già accennato, scendendo da monte verso valle lo spessore della coltre detritica diminuisce notevolmente, da circa 40 m nella porzione superiore a circa 10 m in prossimità del ponte. Nella porzione di frana settentrionale (quindi a destra nell'immagine sottostante) il pendio risulta invece maggiormente acclive rispetto al settore meridionale prossimo al ponte (a sinistra nell'immagine sottostante).

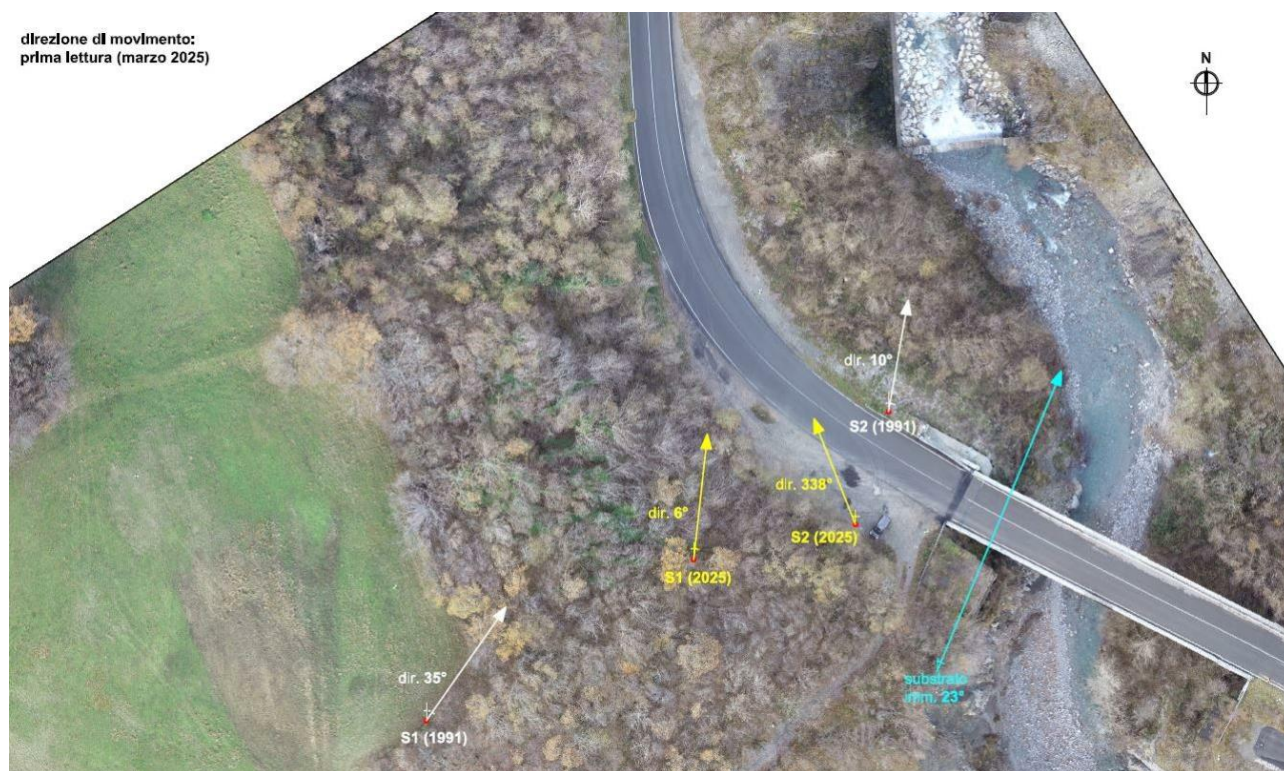
Indicazioni direzione dei movimenti dalle letture degli inclinometri

Nell'immagine sottostante sono riportate in pianta su ortofoto le direzioni di movimento ricavate dagli inclinometri attuali (in giallo) e pregressi (in bianco) presenti in sito. Osservando si nota come le prime letture ad oggi eseguite evidenzino un movimento tendenzialmente orientato verso N piuttosto che verso NE. La direzione di 6°N in S1_2025 ben si sposa con il dato pregresso di 10°N registrato in S2_1991. La misura di 35°N in corrispondenza di S1_1991 avvalorava invece l'ipotesi di come il movimento franoso in atto possa cambiare direzione procedendo da monte verso valle, in ragione della netta differenza di spessore della massa detritica in frana. Come dimostra la misura di 338°N in S2_2025, non si può inoltre escludere che le opere relitte e di contenimento attualmente presenti intorno alla spalla del ponte interferiscano con lo scivolamento, opponendovi una resistenza più o meno marcata che potenzialmente potrebbe modificare ulteriormente la direzione puntuale del moto.

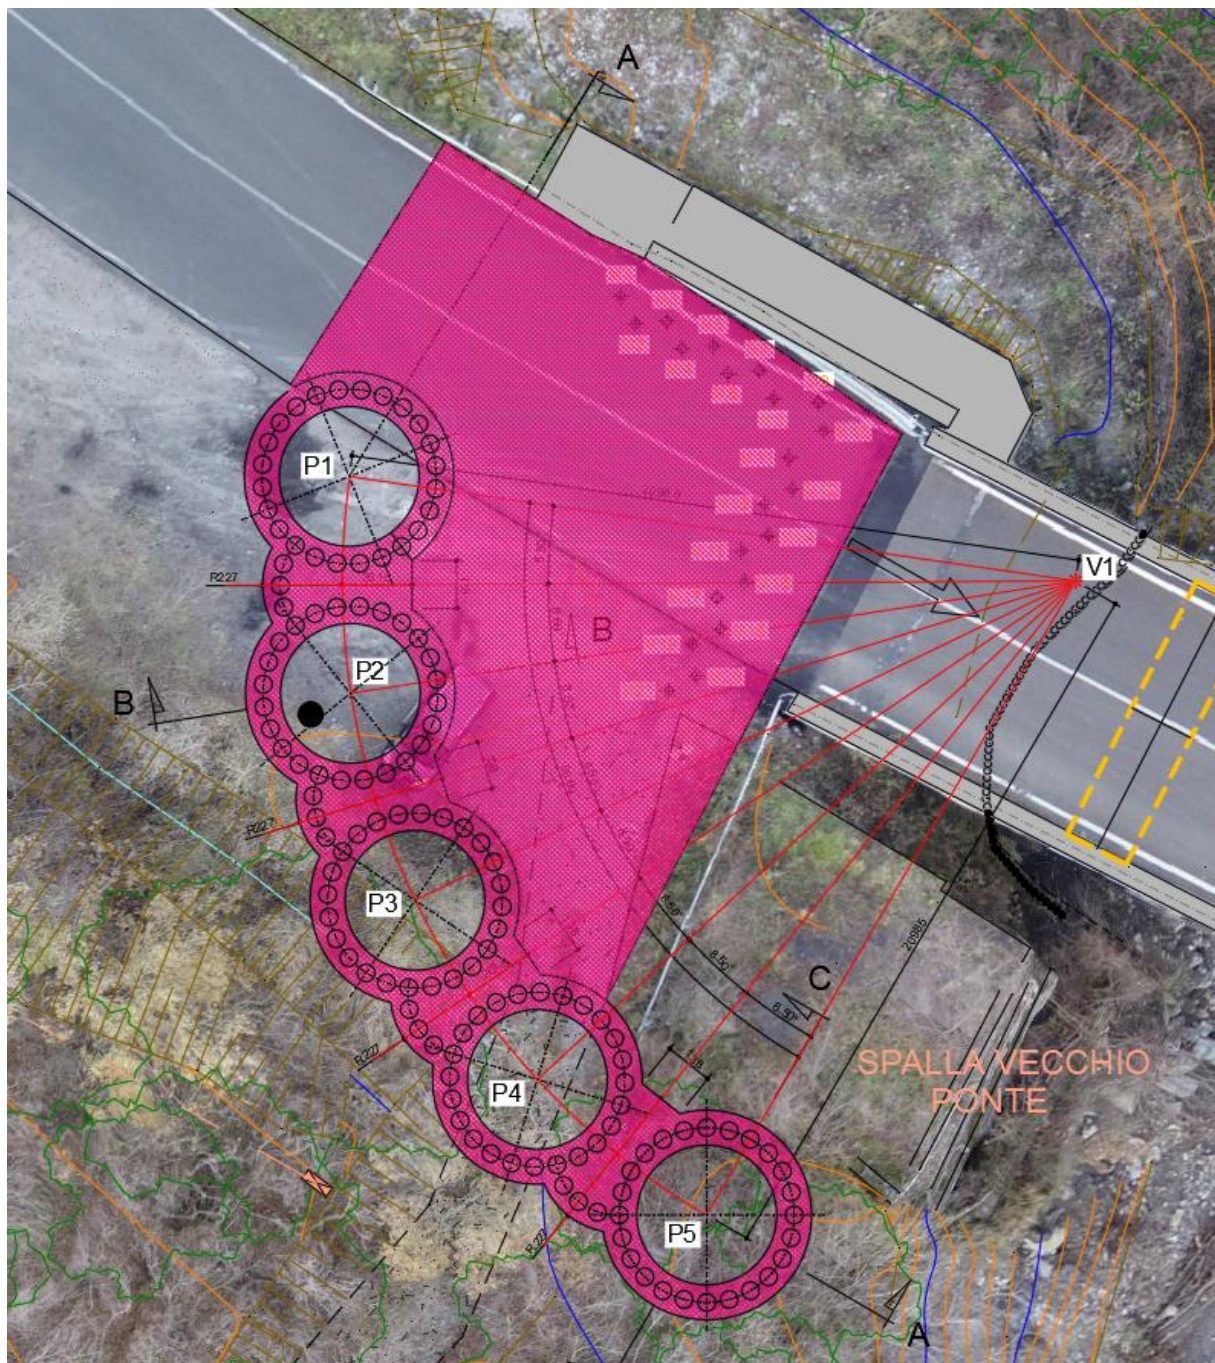
Intervento in progetto

Dopo le letture inclinometriche, si è optato per la realizzazione di pozzi realizzati con pali di calcestruzzo con diametro ipotizzato di 50 cm e lunghezza di circa 20 m. I pali, disposti in forma circolare, e collegati in testa da un cordolo, creano un elemento molto rigido che si oppone al movimento della frana. Questi pozzi verranno affiancati tra loro e collegati in testa da un cordolo in calcestruzzo in modo da essere collaboranti.

All'interno del pozzo verrà eseguito uno scavo fino alla profondità di 10 m (profondità di attacco tra il substrato e la coltre detritica). Lungo lo sviluppo dei pali verranno inserite delle centine, quindi si prevederanno delle fasi di scavo di 3 m al fondo delle quali verranno inserite delle putrelle metalliche calandrate per stabilizzare i pali durante lo scavo e irrigidirli una volta che l'opera sarà terminata. Al fondo dello scavo (circa 10 m di profondità) verrà eseguito un getto di 1 m di calcestruzzo per irrigidire ulteriormente il corpo in prossimità della superficie di scorrimento.

In magenta viene riportata l'impronta del cordolo e della soletta. Si riporta anche uno screen anche delle fasi esecutive ipotizzate:

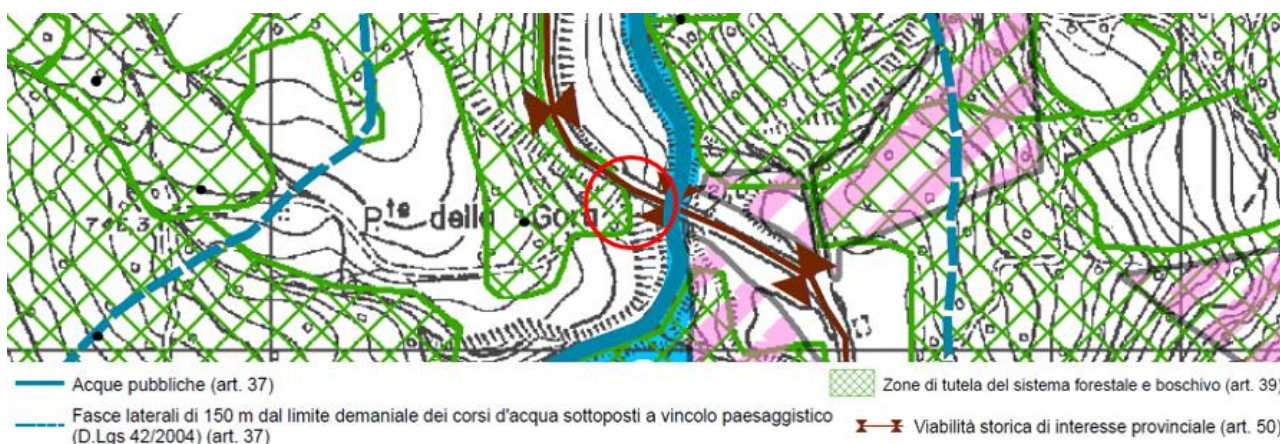
Stralcio della tavola P2 del PSC

Nell'elaborato **P2 – Tavola dei vincoli paesaggistici e storico-culturali** del Piano Strutturale Comunale (PSC) di Villa Minozzo, la strada che si cerca di difendere è indicata come viabilità storica di interesse provinciale. Al torrente Secchiello sono invece associate delle fasce laterali di 150 m dal limite demaniale dei corsi d'acqua sottoposti a vincolo paesaggistico. La porzione di versante prossima alla spalla su cui verranno realizzati gli interventi in progetto è parzialmente indicata come zona di tutela del sistema forestale e boschivo. Il settore d'intervento risulta pertanto soggetto a tutela paesaggistica ai sensi dell'art. 142, comma 1, del D.Lgs 42/2004. Le opere in progetto, strettamente necessarie alla salvaguardia del Ponte della Gora e quindi dell'importante viabilità, eviteranno per quanto possibile l'alterazione e la modificazione dello stato dei luoghi; le strutture di contrasto del movimento franoso saranno infatti prossime all'infrastruttura, interrato e di scarsissimo impatto visivo.

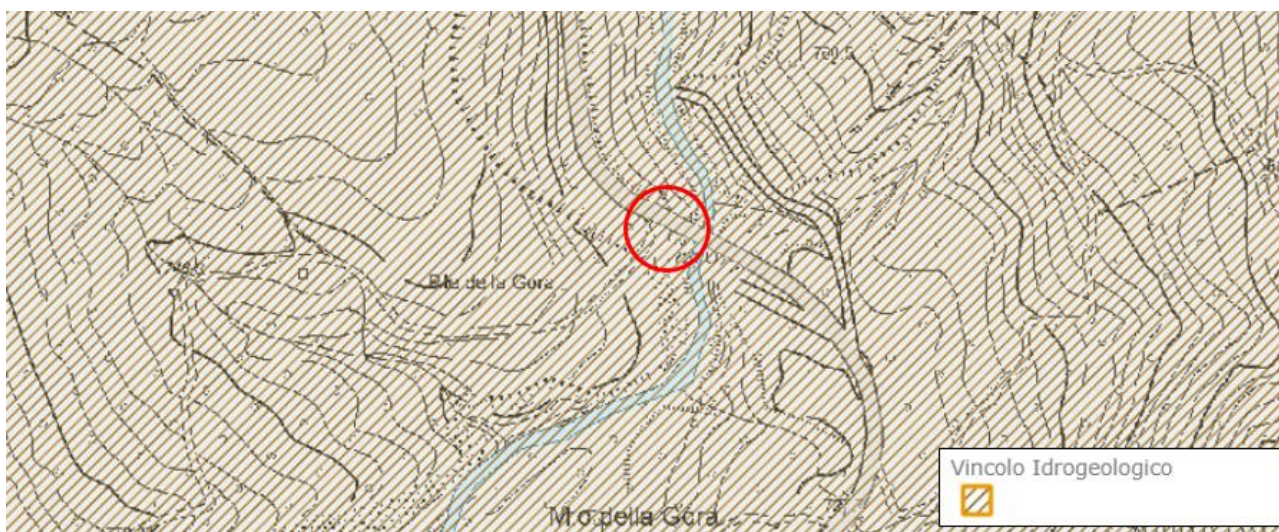
Stralcio della "Carta del Vincolo Idrogeologico"

L'area di studio si colloca esternamente al Parco Nazionale dell'Appennino Tosco-Emiliano. Il sito d'intervento non risulta perimetrato in alcun sito di Rete Natura 2000 - SIC, ZSC e ZPS regionali. Nella **Carta del Vincolo Idrogeologico** della Provincia di Reggio Emilia (realizzata in collaborazione con l'Unione Montana dei comuni dell'Appennino Reggiano) tutto il settore territoriale in esame è sottoposto a vincolo ai sensi del R.D. 3267/23, del R.D. 1126/26 e della D.G.R. n. 1117/2000. Gli interventi in progetto ricadono tuttavia nei casi riguardanti opere non soggette ad autorizzazione o comunicazione, di cui al comma 2.8.3 e 2.8.5 della D.G.R. n- 1117/2000.
