COMUNE DI CASTELLARANO

DISSESTO MORASCHINI – AUTIN

Analisi stato attività dissesto e proposta di perimetrazione
aggiornata

RELAZIONE TECNICA GEOLOGICA

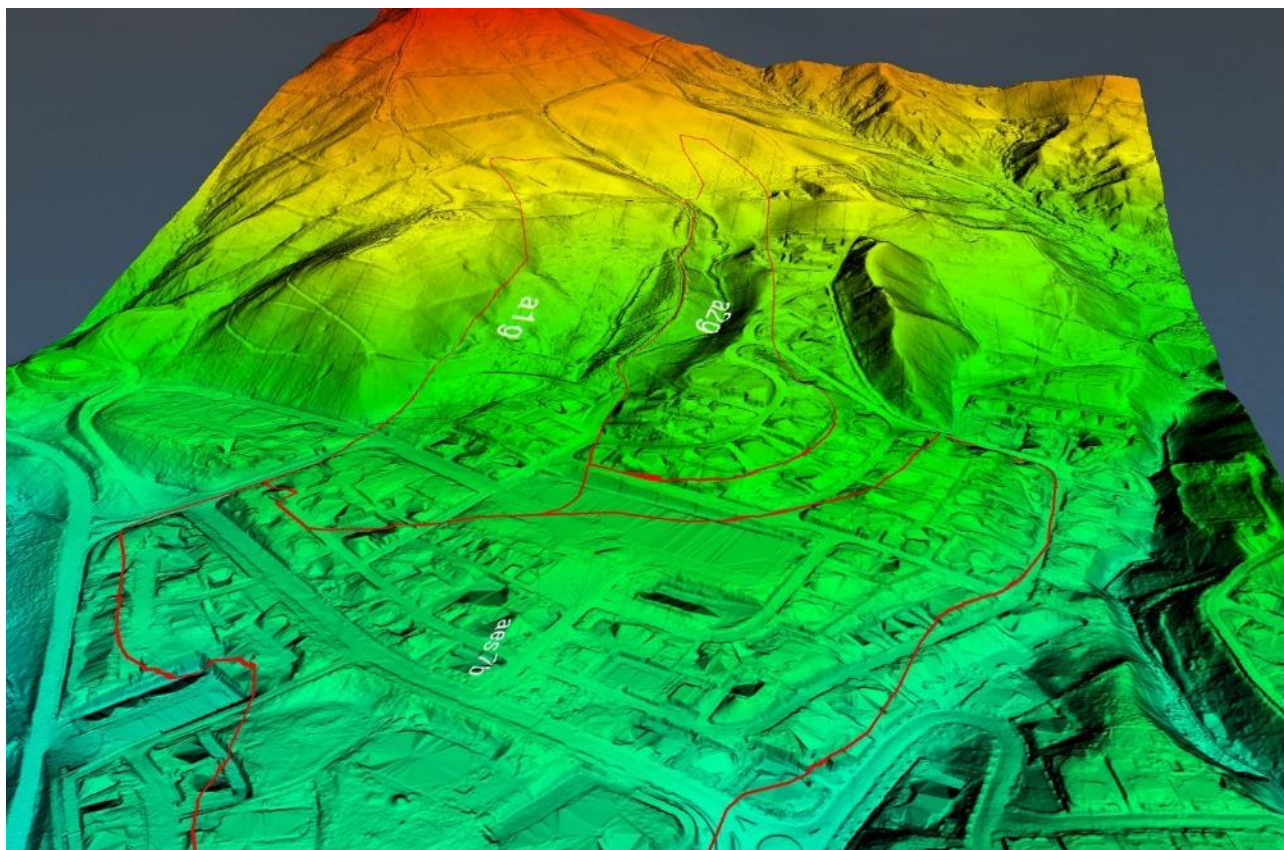
[Figura n. 3 – Rappresentazione tridimensionale dei due corpi di frana in analisi – Base DEM 0.5x0.5 2023/2024 RER]

In figura.3 si rappresenta, su base del modello di elevazione DEM (RER 0.5x0.5 2023/2024) i poligoni di frana a1g/a2g come da cartografia geologica regionale. Da una rapida osservazione delle morfologie altimetriche già in questa rappresentazione è possibile constatare una discreta difformità riguardo all'estensione e classificazione delle predette forme di dissesto.

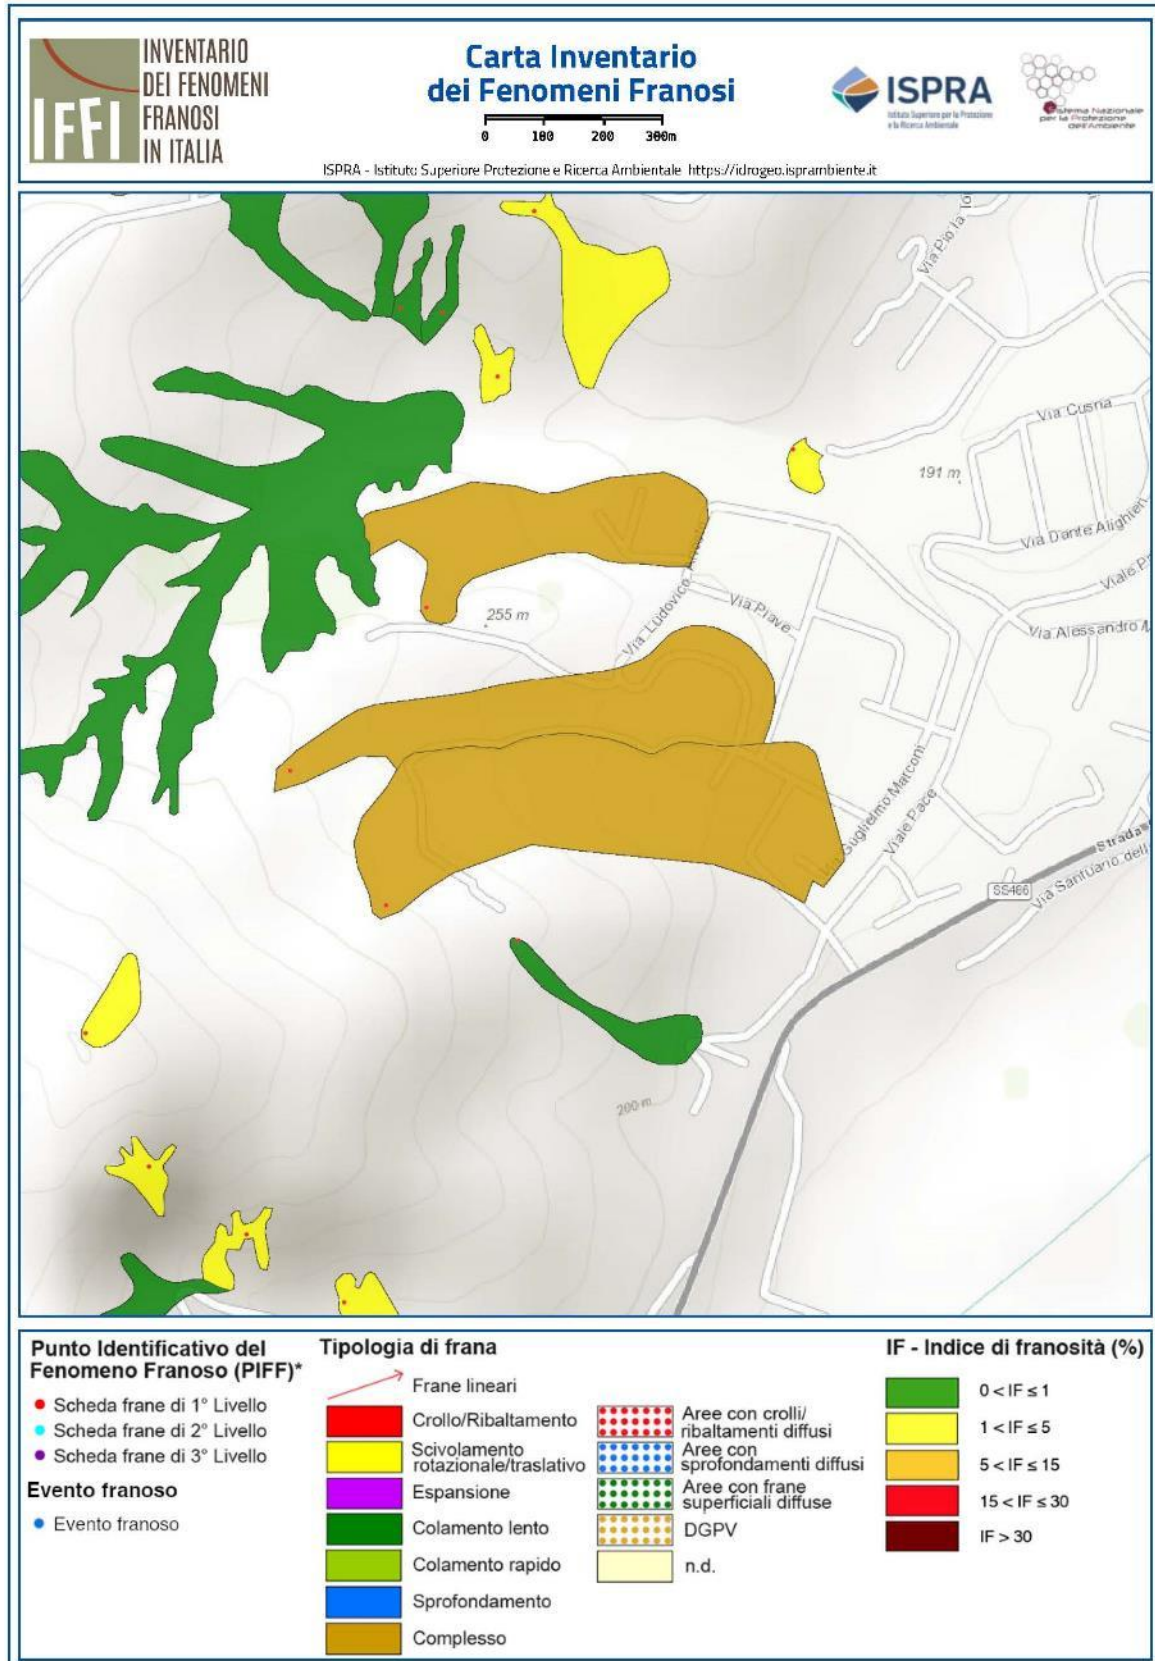
La consultazione dell'archivio IFFI (Fig. 4) mostra coerenza delle forme di dissesto a1g e a2g rispetto a quanto già rappresentato nella cartografia geologica RER. Entrambe le morfologie di dissesto risultano definite su base di analisi di fotointerpretazione. Non vengono fornite particolari indicazioni circa eventuali notizie storiche circa riattivazioni, fasi emergenziali e qualsiasi voglia informazione circa l'attività in genere.

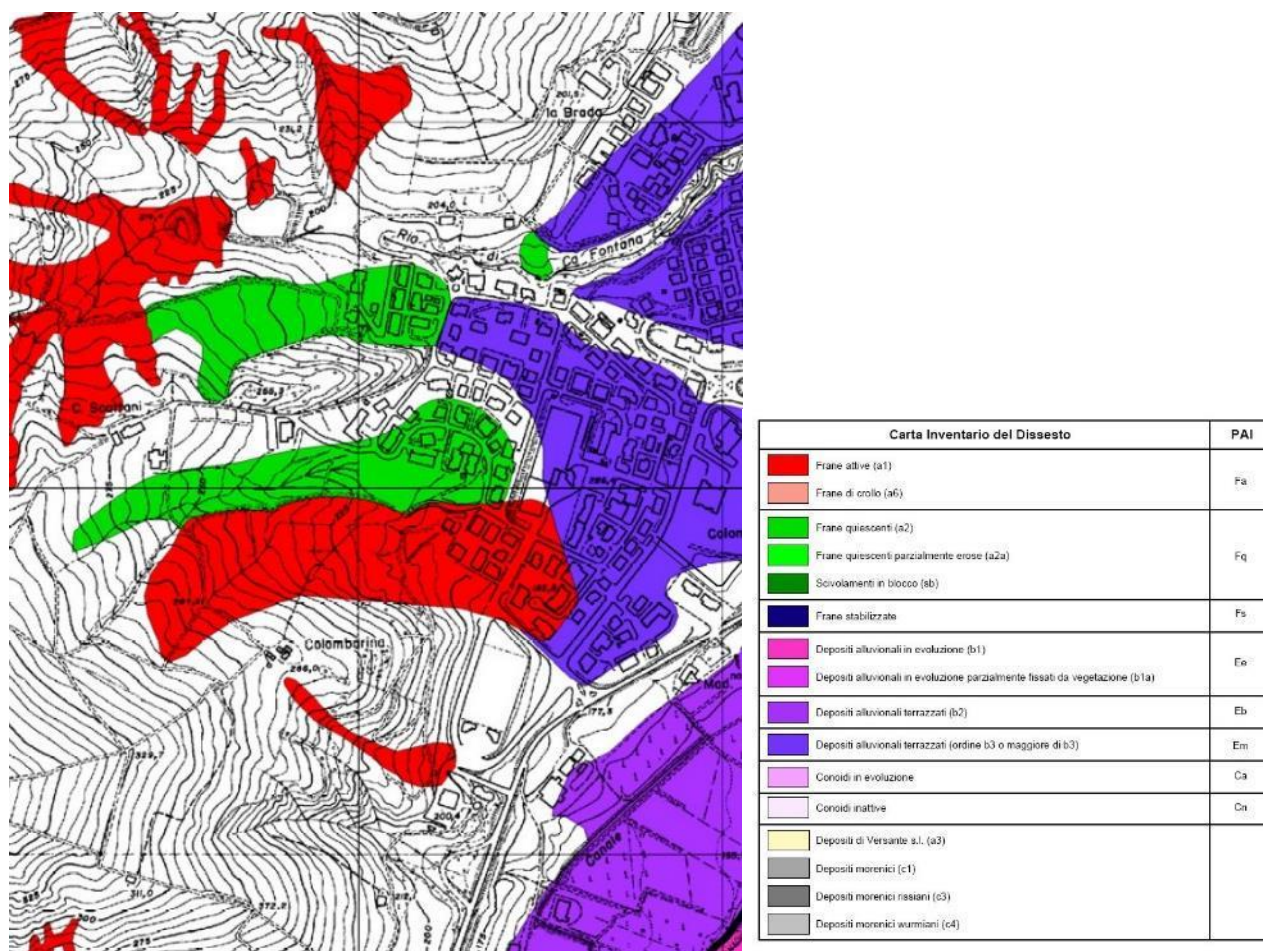
[Figura n. 5 – Estratto Cartografia PTCP Reggio Emilia – Carta inventario del dissesto Edizione 2008]

Analogamente a quanto rappresentato nelle cartografie precedentemente illustrate, la tavola “Carta inventario del dissesto Edizione 2008” (sez. 219050) indica i corpi a1g e a2g nelle medesime condizioni.

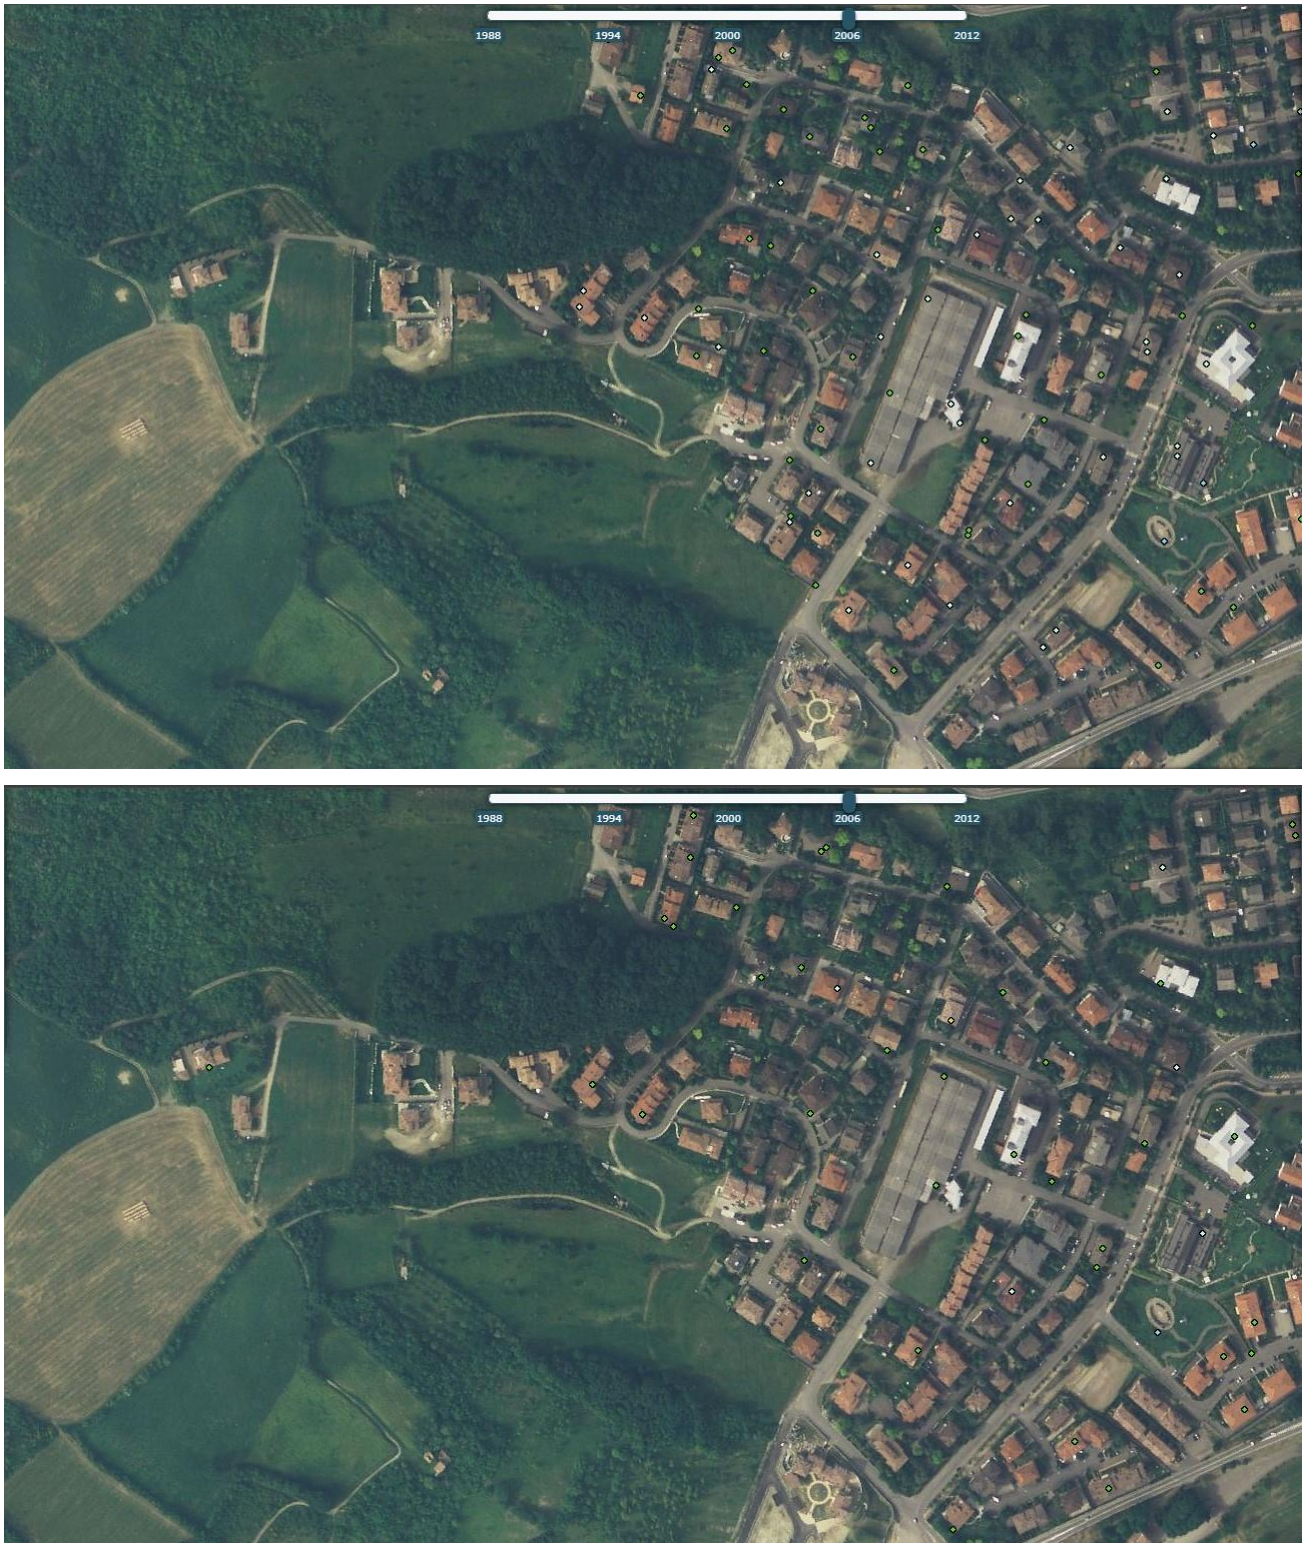
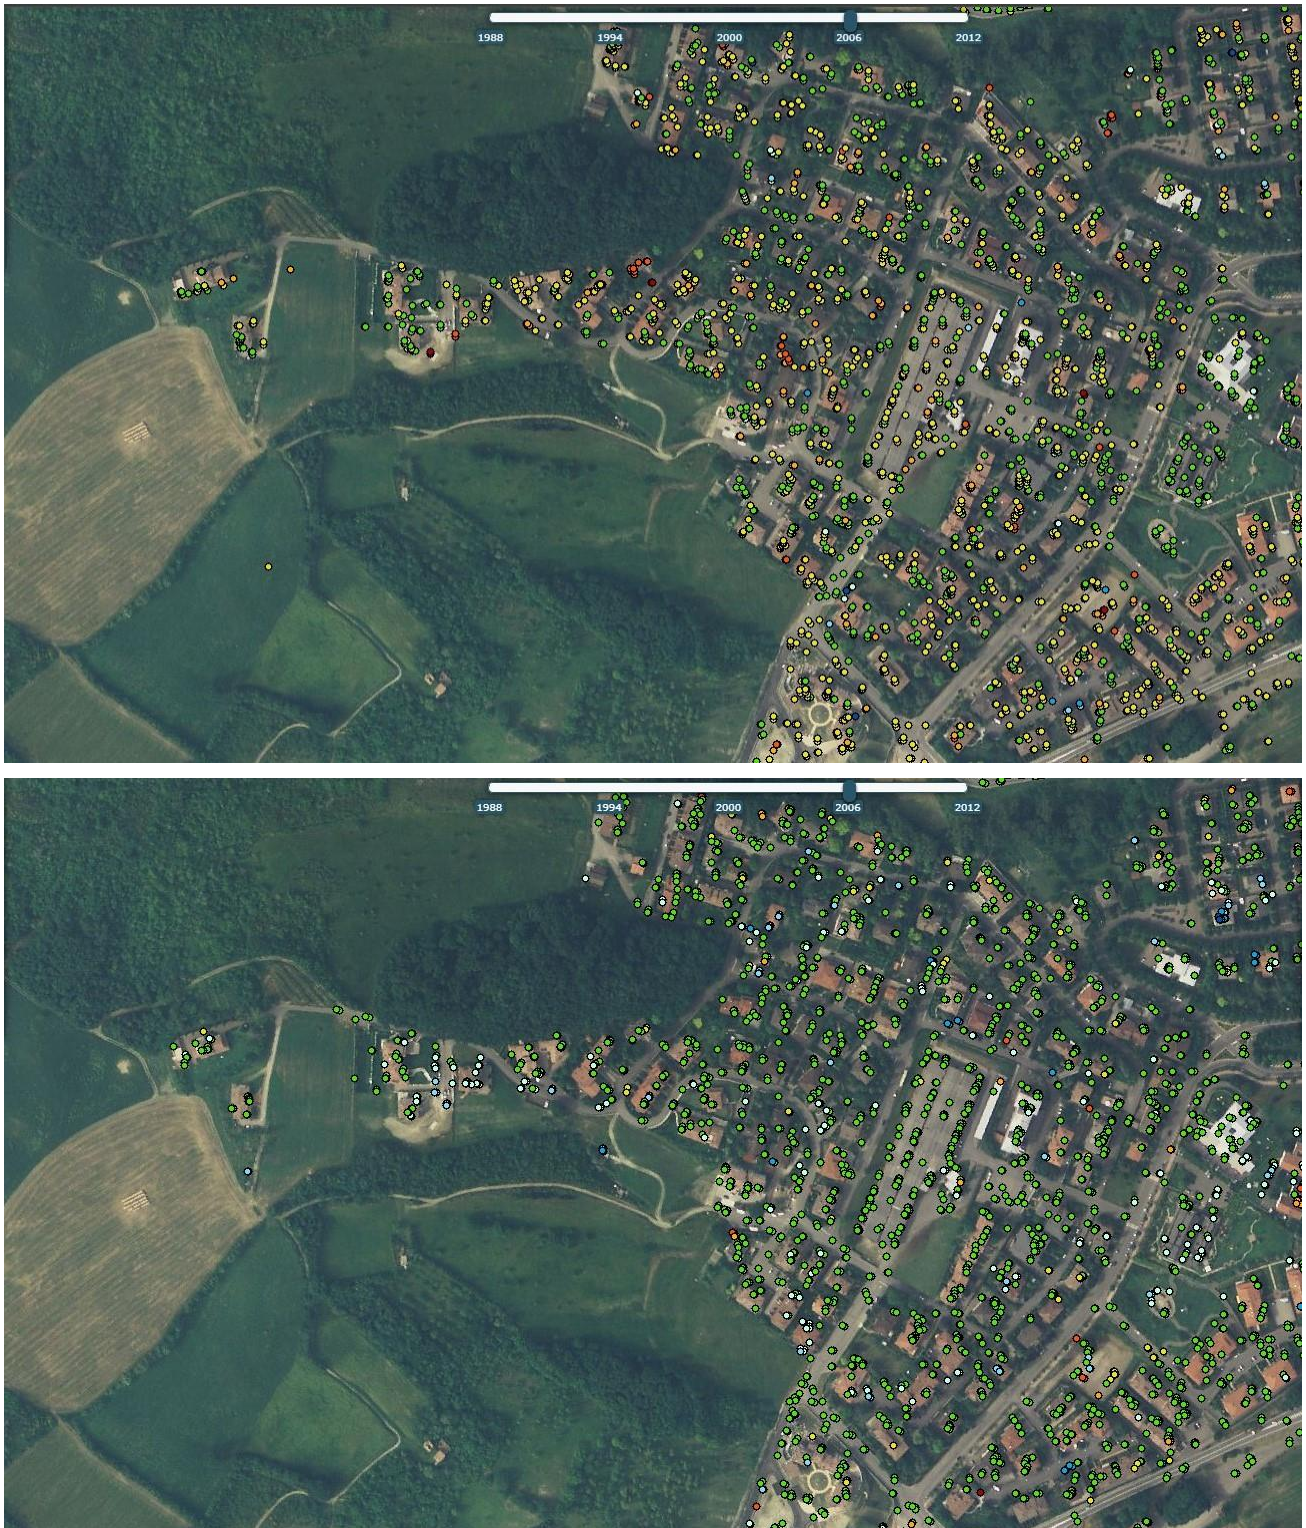
[Figura n. 6 – Rilievo PS ENVISAT – Periodo 2002/2012 – In alto misure in orbita ascendente, in basso misure in orbita discendente]

[Figura n. 7 – Rilievo PS CosmoSkyMed – Periodo 2007/2020– In alto misure in orbita ascendente, in basso misure in orbita discendente]

Le campagne di monitoraggio con tecnica InSAR ENVISAT e COSMOSKYMED mostrano sostanzialmente una condizione generale di stabilità, caratterizzata da lievi velocità di allontanamento dei punti PS dalla linea di vista del satellite. In riferimento alla serie di monitoraggio COSMOSKYMED in orbita ascendente si riscontrano puntuali anomalie (punti rossi) in corrispondenza dei quali si raggiungono valori elevati in termini di velocità medie registrate. La presenza di queste anomalie, che rimangono circoscritte a limitate porzioni di territorio, porta a considerare queste evidenze come movimenti locali da imputare principalmente a cedimenti/cinematismi locali dovuti a consolidamento di terrapieni riportati o opere di sostegno in sofferenza. Non riscontrando una reale e sostanziale distribuzione di punti PS caratterizzati da alta velocità, appare improbabile che i circoscritti cinematismi possano essere ricondotti ad attività dei corpi di frana a1g e a2g.

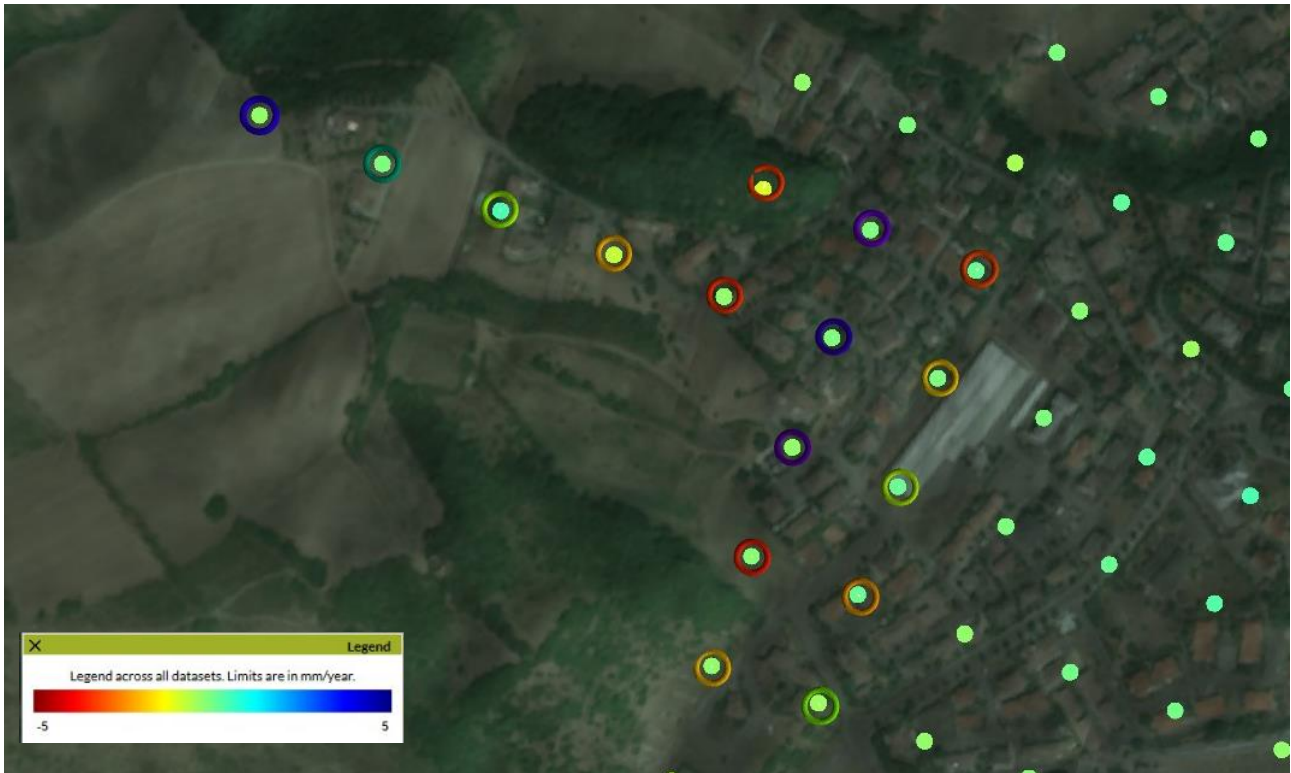
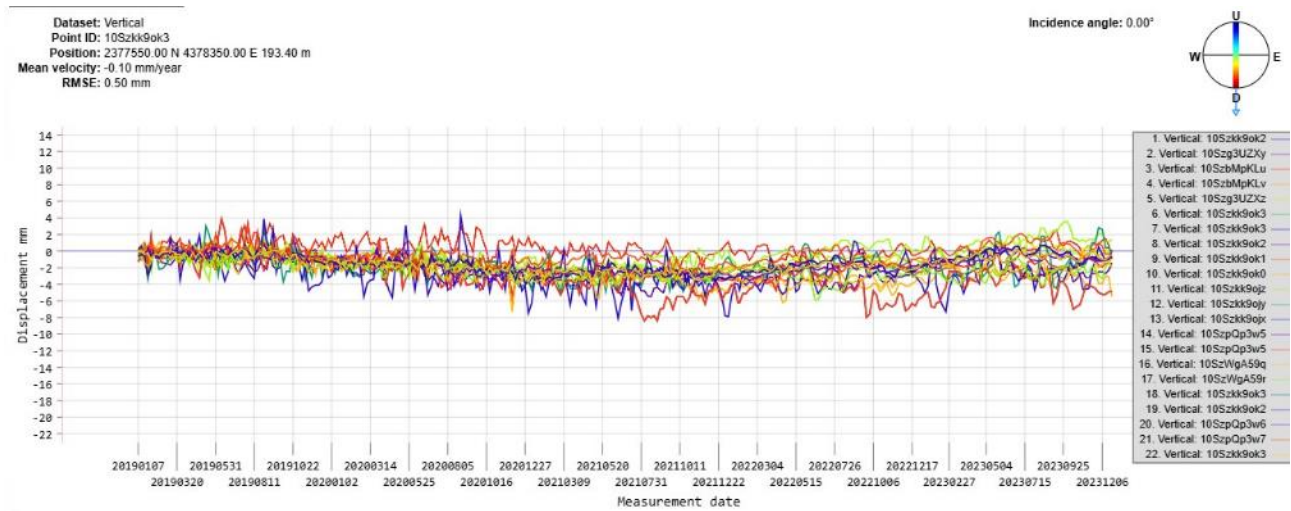
[Figura n. 8 – Rilievo PS Copernicus – Periodo 2019/2023]

I dati relativi alla serie di monitoraggio COPERNICUS (2019/2023) mostrano sostanzialmente una condizione di discreta stabilità degli spostamenti. All'interno del corpo di frana a1g non sono presenti punti PS (permanent scattered), probabilmente per assenza di elementi antropici in grado di generare un ritorno del segnale stabile e ridondante nelle misure. Non si osservano particolari trend di allontanamento dei punti PS, denotando una discreta stabilità generale del settore analizzato.

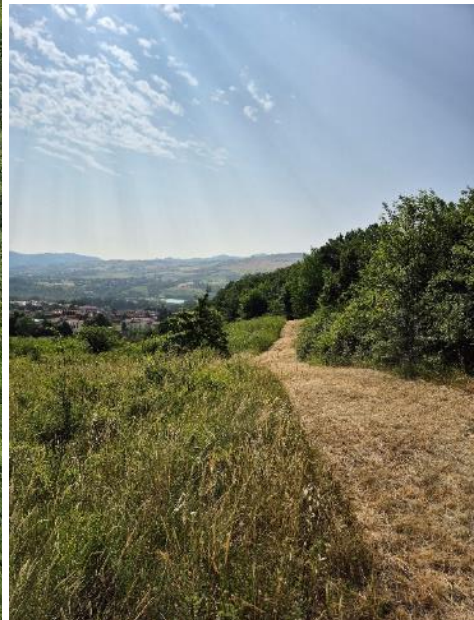
L'elemento primario di natura morfologica che può sostanzialmente modificare lo scenario del poligono a1g è rappresentato dalla presenza di una morfologia tipo "cresta" che risulta collocata nel settore centrale del corpo di frana censito, interrompendolo quasi trasversalmente. Questa evidenza porta a concludere che in quel tratto il substrato risulti sub-affiorante.

[Figura n. 21 – Individuazione della morfologia tipo "cresta" che indicherebbe la presenza di substrato sub-affiorante]

Basandosi sulle considerazioni appena fatte, la dorsale individuata costituisce un mero spartiacque geomorfologico, separando il fenomeno a1g così come rappresentato in cartografia ufficiale, in due unità morfologiche distinte.

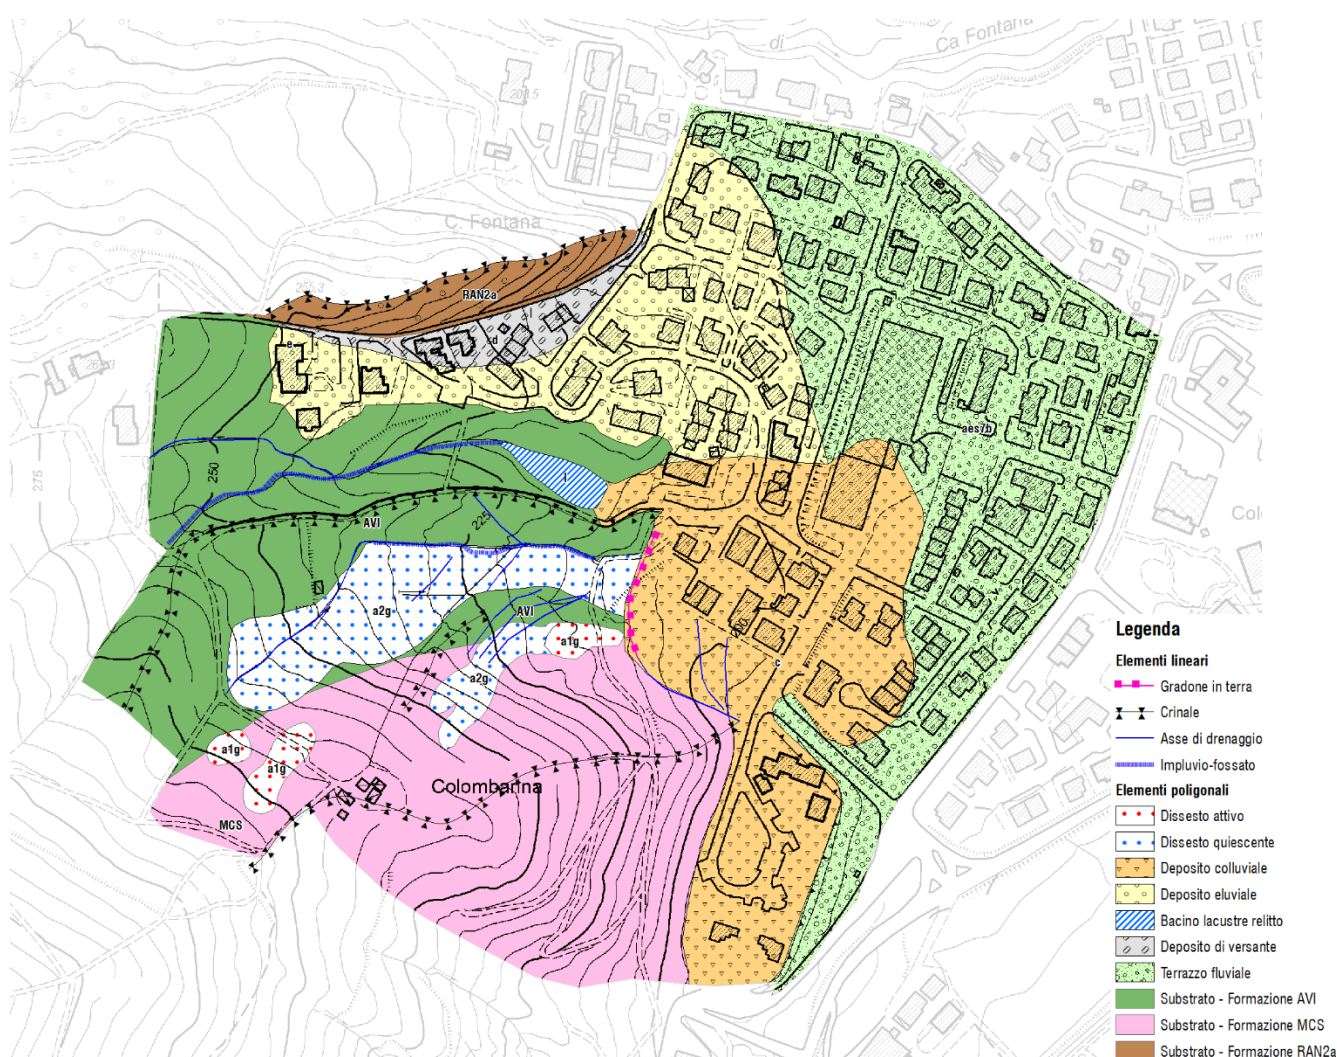
[Figura n. 32 – Estratto della cartografia geologica e geomorfologica a base della proposta di ripermimetrazione]

A valle delle considerazioni eseguite, delle evidenze morfologiche e delle risultanze geognostiche, è possibile rivalutare l'assetto idrogeologico generale dell'area in analisi. Sulla scorta degli esiti del presente studio, i poligoni a1g e a2g secondo rappresentazione della cartografia ufficiale, possono essere rivalutati in prospettiva della attività e delle reali estensioni.

A tal fine, è stata redatta una cartografia geologica e geomorfologica recante l'assetto idrogeologico rilevato nel corso dello studio effettuato. La seguente cartografia rappresenta un elemento di indirizzo per la proposta di ripermimetrazione dei dissesti, congiuntamente all'attribuzione dello stato di attività e quiescenza. La cartografia redatta è raccolta nel dettaglio alla tavola n. 3.
