# PROVINCIA DI REGGIO EMILIA

## INTERVENTO DI MANUTENZIONE STRAORDINARIA DEL PONTE SUL "TORRENTE DOLO", LUNGO LA SP486R AL KM 47+300 IN COMUNE DI TOANO (RE)

## DEFINITIVO / ESECUTIVO

### RELAZIONE GENERALE

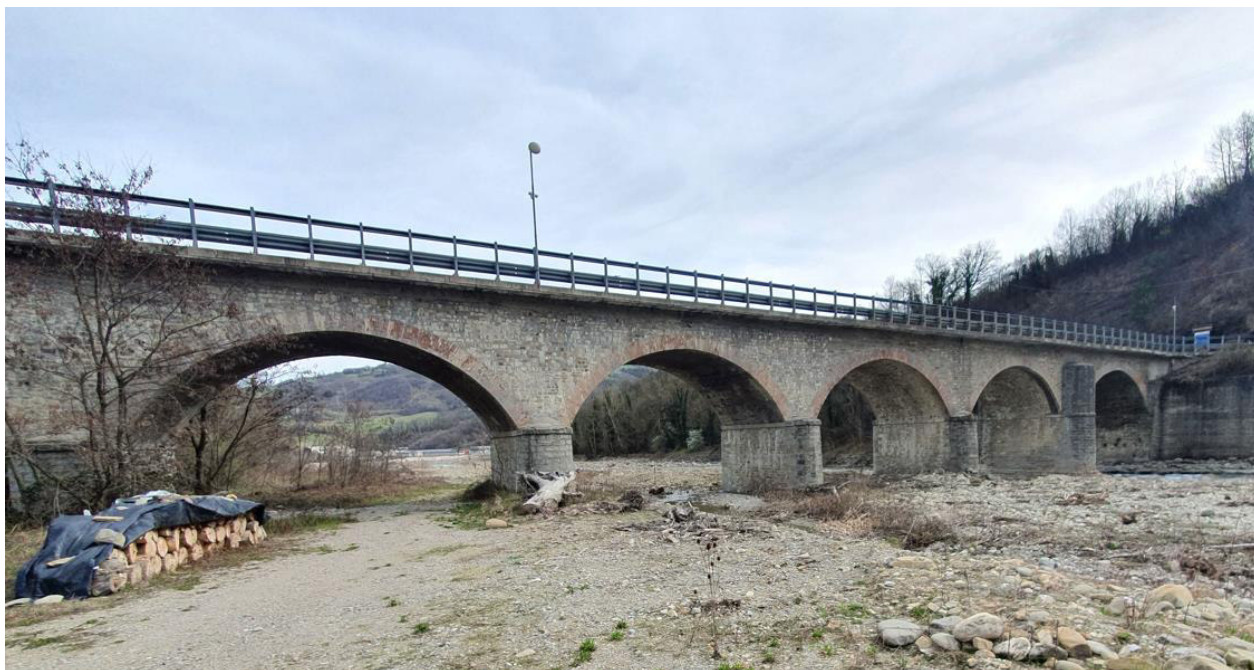
Vista del ponte lato di monte (prospetto Ovest)

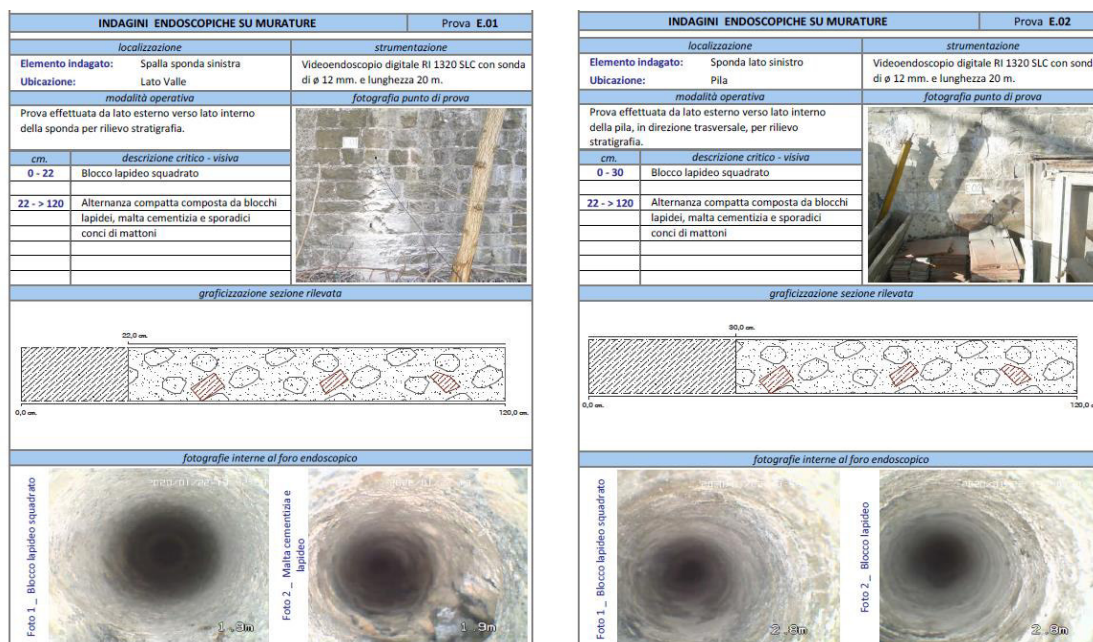
Prova endoscopica n°1 – Spalla sponda sinistra lato valle

Prova endoscopica n°2 – Spalla sponda sinistra pila

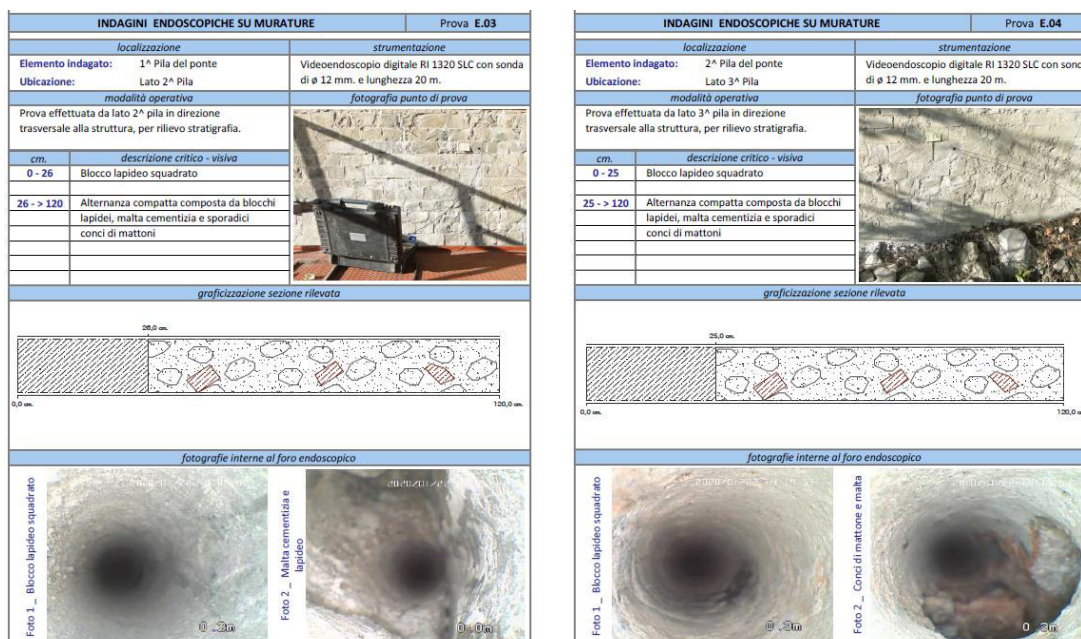
Prova endoscopica n°3 – Prima pila del ponte lato seconda pila

Prova endoscopica n°4 – Seconda pila del ponte lato terza pila

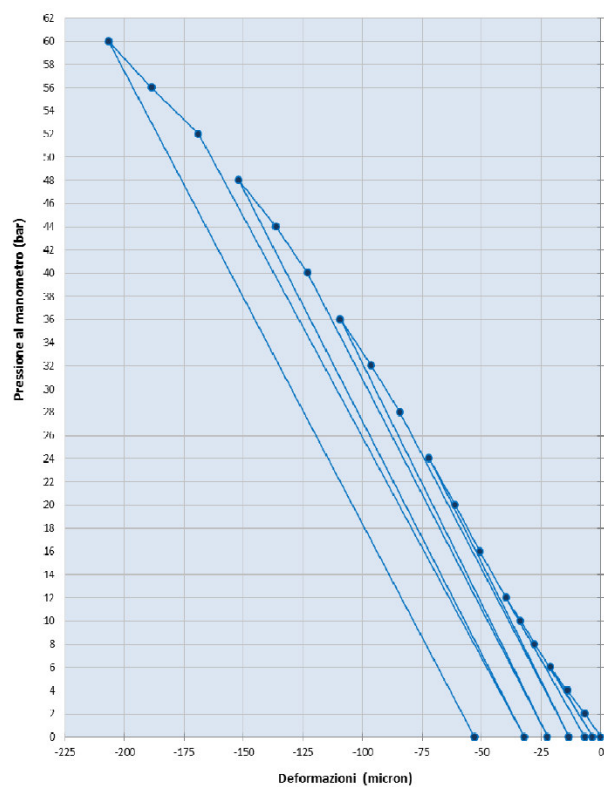
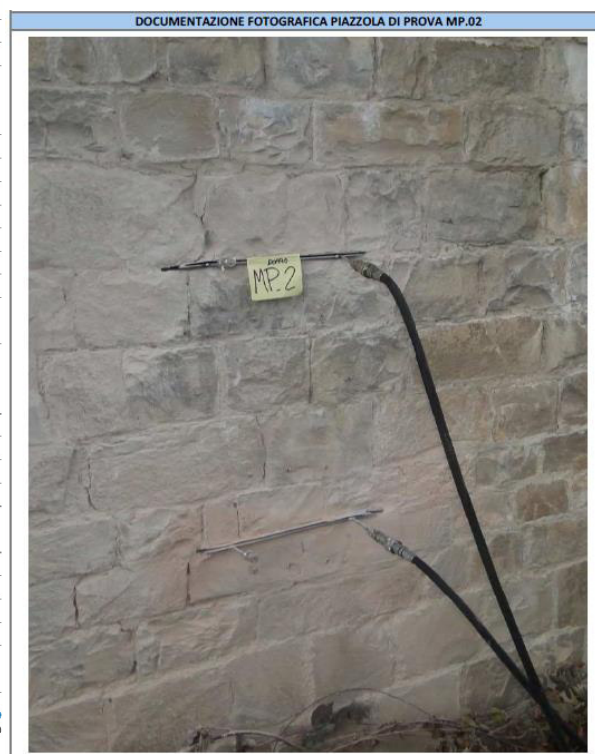
Risultati prova n°2 con doppio martinetto piatto

Note: Rottura muratura > di 60 Bar di pressione al manometro (> di 509 N/cm<sup>2</sup>)

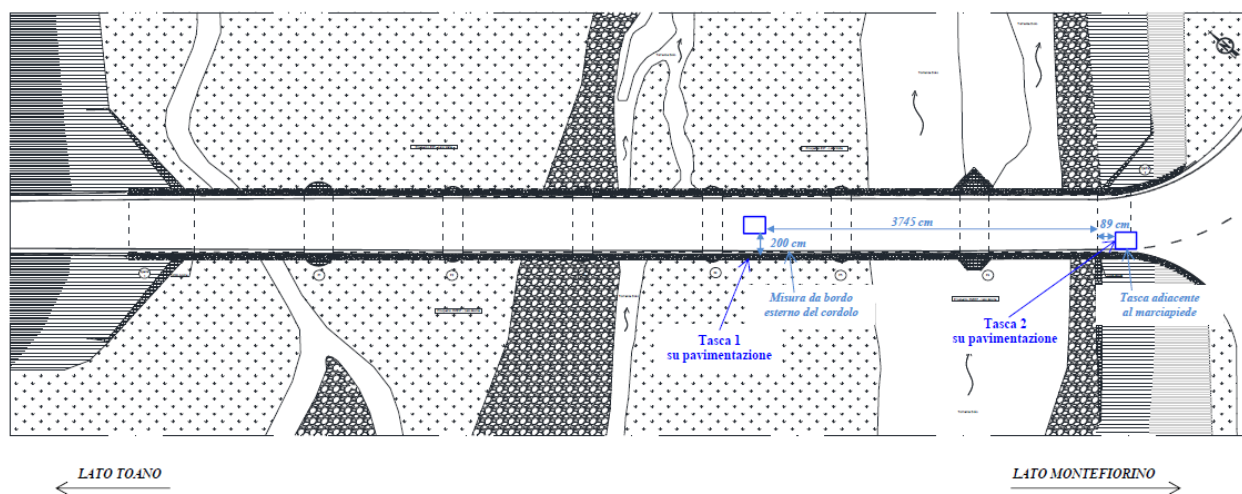
Ubicazione delle tasche

In particolare si è provveduto ad eseguire 2 tasche; la prima in mezzzeria tra la quarta e quinta pila, la seconda in direzione della spalla destra rispetto al prospetto Ovest.

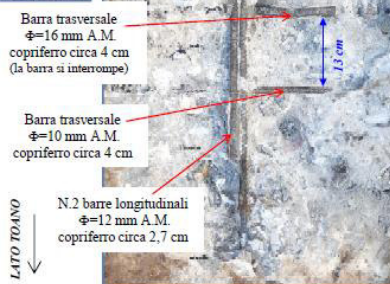
MISURA DELLA PROFONDITÀ DI CARBONATAZIONE SU C2

Spessore conglomerato bituminoso  $\approx 12$  cm  
(non è presente la guaina sottostante)

Spessore soletta circa  $\approx 40$  cm
